Citroën Berlingo μετά από επισκευή κυλινδροκεφαλής

Κατασκευαστής:	Citroën
Μοντέλο:	Berlingo
Έτος:	2011
Κινητήρας:	1.6 VTi 120
Κωδικός κινητήρα:	5FS
Αριθμός κυλίνδρων:	4
Τύπος καυσίμου:	Βενζίνη
Σύστημα διαχείρισης του κινητήρα:	Bosch MEV 17.4.2

Περιγραφή προβλήματος

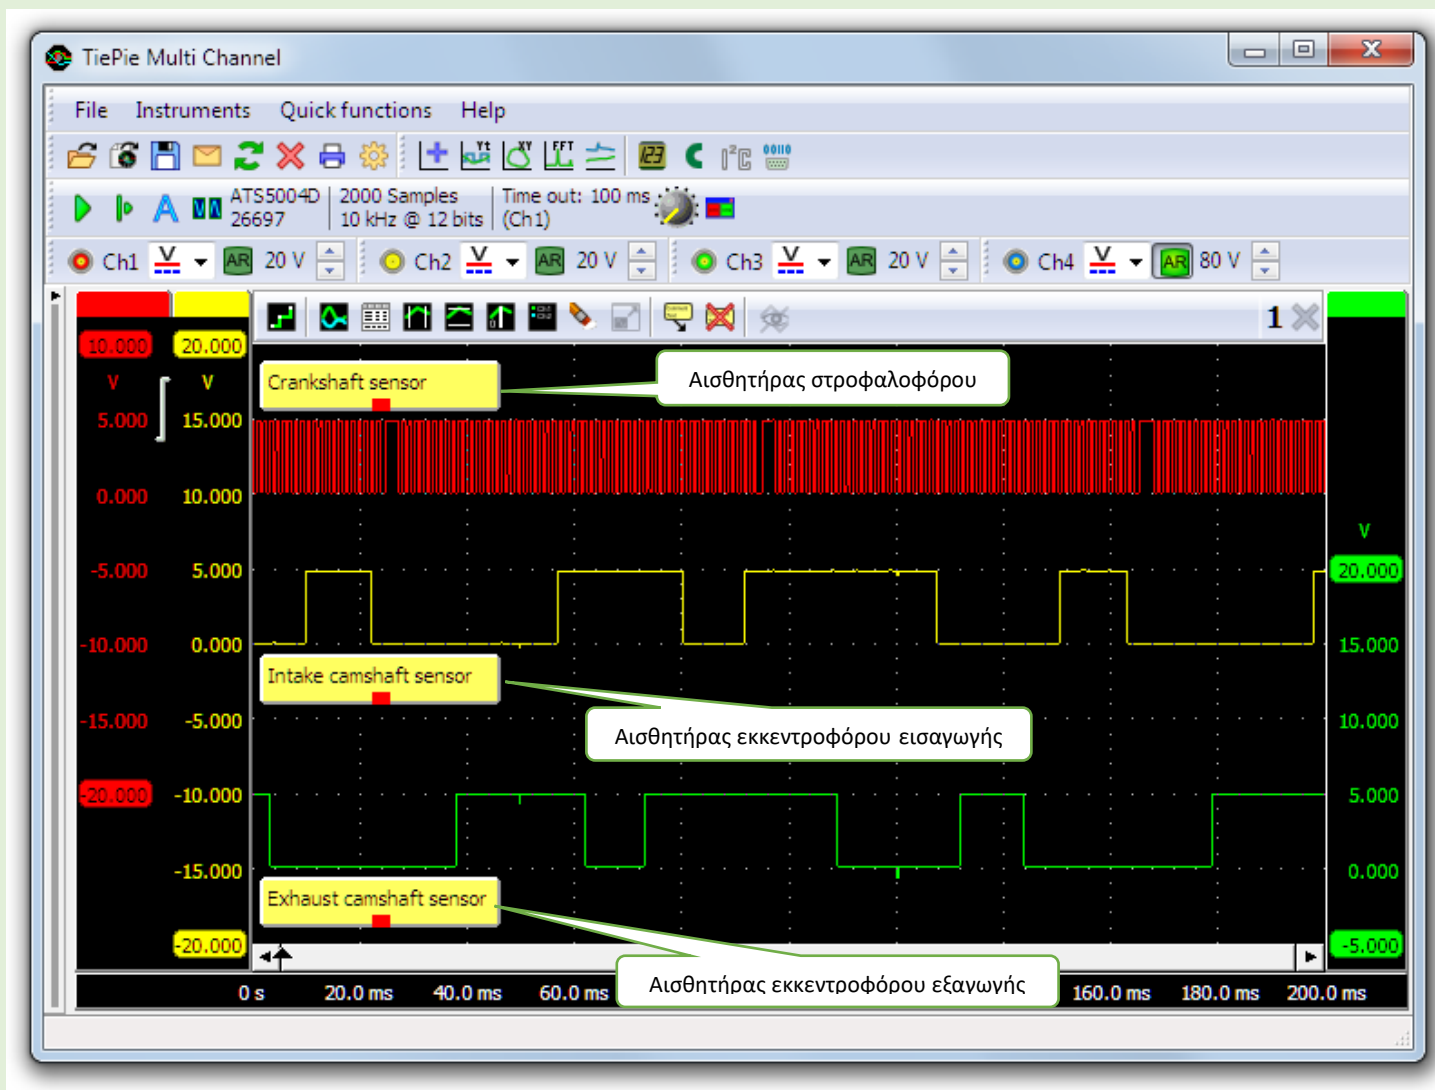
Αρχικά, τοποθετήθηκε ένας ενεργοποιητής θέσης εκκεντροφόρου σε μία θέση και μετά από αυτή τη ρύθμιση, μετρήθηκαν το σήμα του αισθητήρα στροφαλοφόρου και τα σήματα του αισθητήρα εκκεντροφόρου, χρησιμοποιώντας έναν παλμογράφο αυτοκινήτων. Αυτή η μέτρηση έδειξε ότι η βασική ρύθμιση των εκκεντροφόρων ήταν OK.

Εικόνα 1: Κυματομορφή με ένα ενεργοποιητή σταθερό: οι βασικές ρυθμίσεις είναι εντάξει.

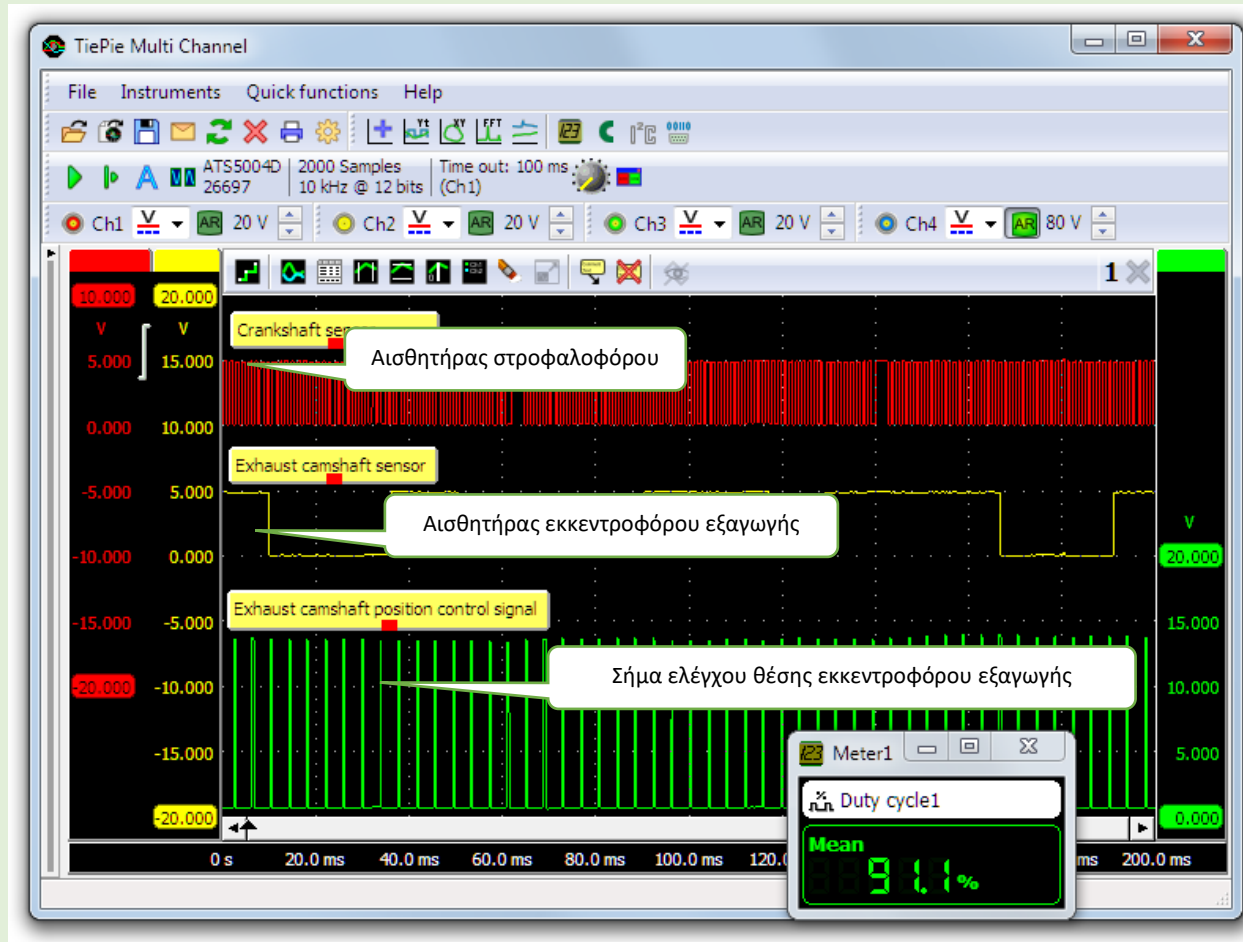
Άλλες μετρήσεις που έγιναν με τον παλμογράφο εργαστηρίου σχετικά με τα σήματα του αισθητήρα εκκεντροφόρου και τα σήματα ρύθμισης της θέσης εκκεντροφόρου, έδειξαν ότι και τα δύο σήματα ρύθμισης θέσης, εμφάνιζαν ασυνήθιστες τιμές. Ο κύκλος λειτουργίας (Duty Cycle) του ενεργοποιητή θέσης εκκεντροφόρου εισαγωγής ήταν 91% και ο κύκλος λειτουργίας (Duty Cycle) του ενεργοποιητή θέσης εκκεντροφόρου εξαγωγής, ήταν 7%. Κανονικά, θα περιμέναμε να δούμε ένα κύκλο λειτουργίας (Duty Cycle) να κυμαίνεται μεταξύ 30% και 70%. Η μέτρηση επαναλήφθηκε και τώρα οι τιμές ήταν εντελώς διαφορετικές, δηλαδή αντίστροφες: 7% για τον ενεργοποιητή θέσης εκκεντροφόρου εισαγωγής και 91% για τον ενεργοποιητή θέσης εκκεντροφόρου εξαγωγής.

Εικόνα 2: Το σήμα ελέγχου θέσης εκκεντροφόρου εξαγωγής έχει ένα ασυνήθιστο Duty Cycle.

Είναι σαφές, ότι υπάρχει κάτι εντελώς λάθος στη ρύθμιση χρονισμού των εκκεντροφόρων. Μοιάζει ότι η ECU προσπαθεί απλώς να κάνει ρυθμίσεις, ώστε να είναι σε θέση να προσδιορίσει ένα κατάλληλο κωδικό σφάλματος. Η πίεση λαδιού στην κυλινδροκεφαλή για τους ενεργοποιητές θέσης αποδεικνύεται ότι είναι επαρκής, και άρα, πρέπει να αποκλειστεί ως πιθανή αιτία. Το επόμενο βήμα είναι, να απενεργοποιήσουμε ένα ενεργοποιητή θέσης εκκεντροφόρου, συνδέοντας το σήμα ελέγχου με τη γείωση. Αυτό οδηγεί σε ένα κύκλο λειτουργίας (Duty Cycle) 100%, οδηγώντας τον ρυθμιστή της θέσης εκκεντροφόρου στην ακραία θέση του. Αυτό με τη σειρά του έκανε τον παλμό του αισθητήρα εκκεντροφόρου να κινηθεί κατά 10 παλμούς νωρίτερα, σε σχέση με το σημείο αναφοράς του σήματος του στροφαλοφόρου.

Όταν αφαιρέθηκε η κυλινδροκεφαλή, εκτός από τις πρίζες των αισθητήρων στην κυλινδροκεφαλή, για κάποιο λόγο αποσυνδέθηκαν επίσης και οι πρίζες που ήταν κάτω από το κάλυμμα. Στη συνέχεια επανασυνδέθηκαν με λάθος τρόπο. Αυτό εξηγεί τις παράξενες τιμές ελέγχου θέσης με κύκλο λειτουργίας (Duty Cycle) 7% και 91% αναφορικά με τους ρυθμιστές θέσης εκκεντροφόρου. Ο εγκέφαλος (ECU) ήλεγχε τον εκκεντροφόρο εισαγωγής με βάση το σήμα του αισθητήρα θέσης εκκεντροφόρου εξαγωγής και αντίστροφα.

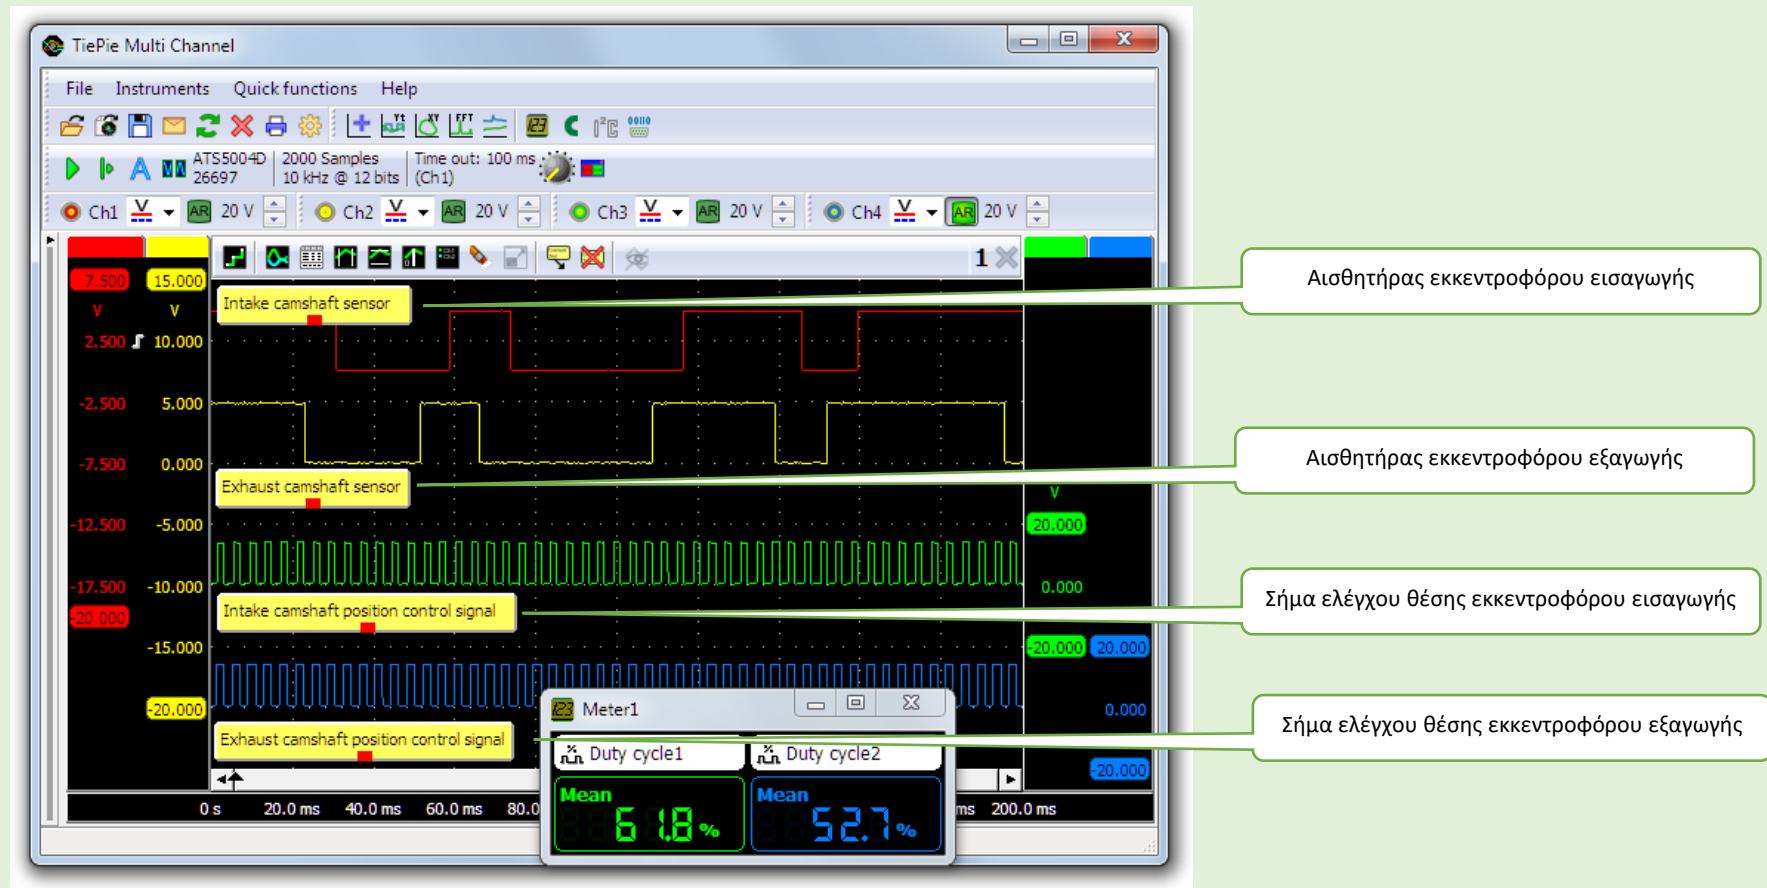
Εικόνα 3: Το πρόβλημα λύθηκε: και τα δύο σήματα ρύθμισης θέσης έχουν κύκλο λειτουργίας (Duty Cycle) μεταξύ 50% και 70%.

Συνδέουμε τις πρίζες όπως πρέπει, σβήνουμε τους κωδικούς βλάβης και βάζουμε εμπρός τη μηχανή. Αφού έγινε η εκμάθηση των ρυθμίσεων των εκκεντροφόρων από τον εγκέφαλο, ο κινητήρας λειτουργεί τώρα κανονικά, χωρίς κωδικούς σφαλμάτων. Η τελική μέτρηση με τον [Παλμογράφο αυτοκινήτων ATS5004D](#) δείχνει ότι κύκλος λειτουργίας (Duty Cycle) και για τις δύο ρυθμίσεις θέσης είναι σωστός, μεταξύ 50% και 70%.
