Ford Mondeo με θέμα στην αντλία καυσίμου

Επιμέλεια άρθρου από: Δημήτρης Α. Πατρίκης - 17 Απρ., 2017

Μάρκα	Ford
Μοντέλο	Mondeo
Κινητήρας	2.0L TDi
Κωδικός κινητήρα	D6BA
Αριθμός κυλίνδρων	4
Καύσιμο	Diesel
Σύστημα διαχείρισης κινητήρα	EEC V

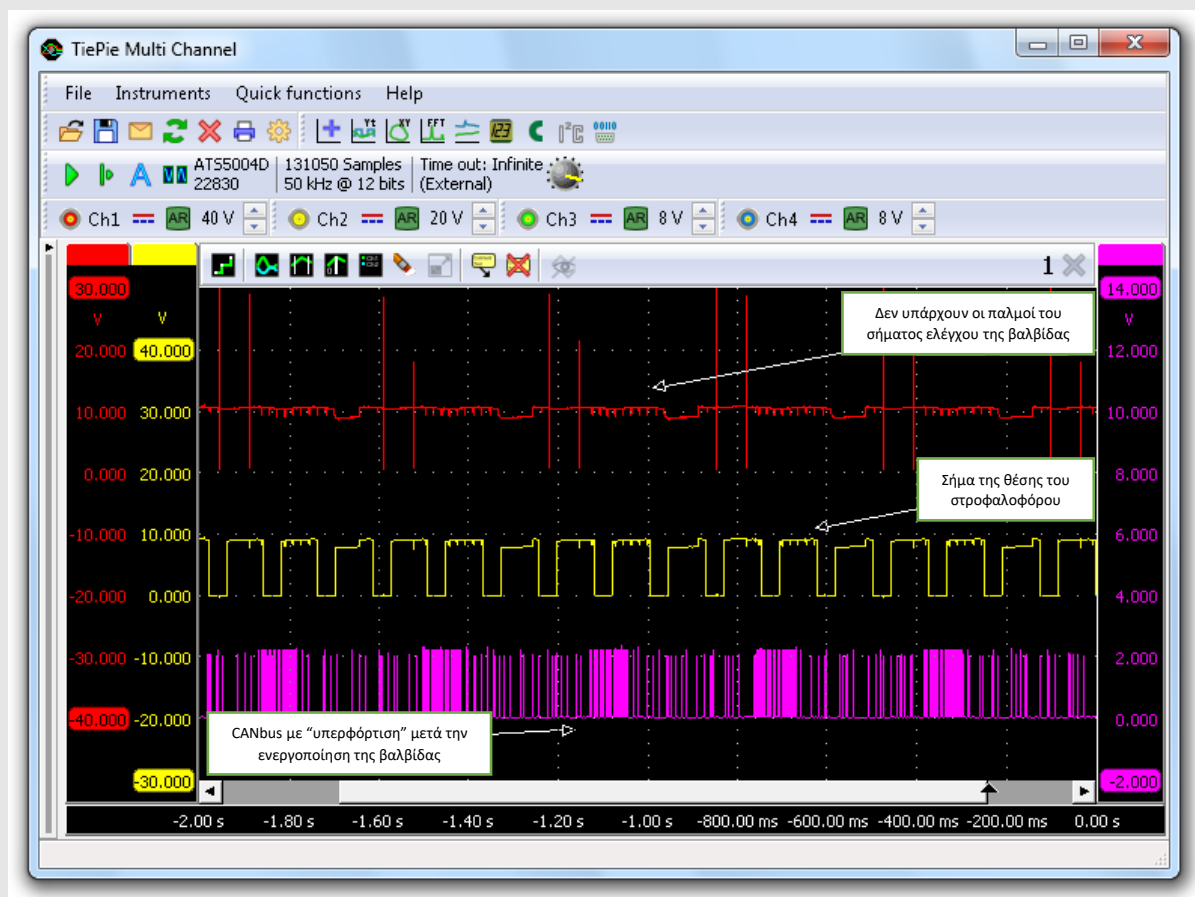
Σχήμα 2: Λείπουν οι παλμοί στο σήμα ελέγχου της βαλβίδας

Ο έλεγχος της βαλβίδας γίνεται με ένα ενεργό χαμηλό σήμα. Κάθε φορά που το σήμα έλκεται στα 0 Volts, η βαλβίδα ενεργοποιείται. Όταν η βαλβίδα απενεργοποιείται ξανά, το πηνίο μέσα στην ηλεκτρομαγνητική βαλβίδα δημιουργεί μια υψηλή επαγωγική κορυφή σε θετική κατεύθυνση, κάτι που είναι φυσιολογικό για το σήμα αυτό και μπορεί να αγνοηθεί με ασφάλεια.

Στο σχέδιο μπορούμε να δούμε ότι υπάρχει ένα επαναλαμβανόμενο μοτίβο από δύο ενεργοποιήσεις της βαλβίδας και στη συνέχεια κάποιος χρόνος αδράνειας. Ο κινητήρας έχει τέσσερις κυλίνδρους, και θα περιμέναμε να δούμε ένα επαναλαμβανόμενο μοτίβο τεσσάρων ενεργοποιήσεων της βαλβίδας. Άρα, υπάρχει κάποιο λάθος στο σήμα ενεργοποίησης της βαλβίδας. Είναι επίσης φανερό, ότι μετά από κάθε δεύτερη ενεργοποίηση της βαλβίδας, υπάρχει μια μεγάλη ένταση στη δραστηριότητα του δίαυλου CAN. Το σήμα για τη θέση του στροφαλοφόρου φαίνεται να είναι εντάξει. Προφανώς, κάτι δεν πάει καλά όταν η βαλβίδα ενεργοποιείται, προκαλώντας τη μονάδα ECM της αντλίας να διακόψει τη σωστή λειτουργία της και να χάσει την επικοινωνία CAN με τη μονάδα ελέγχου για τη διαχείριση του κινητήρα.

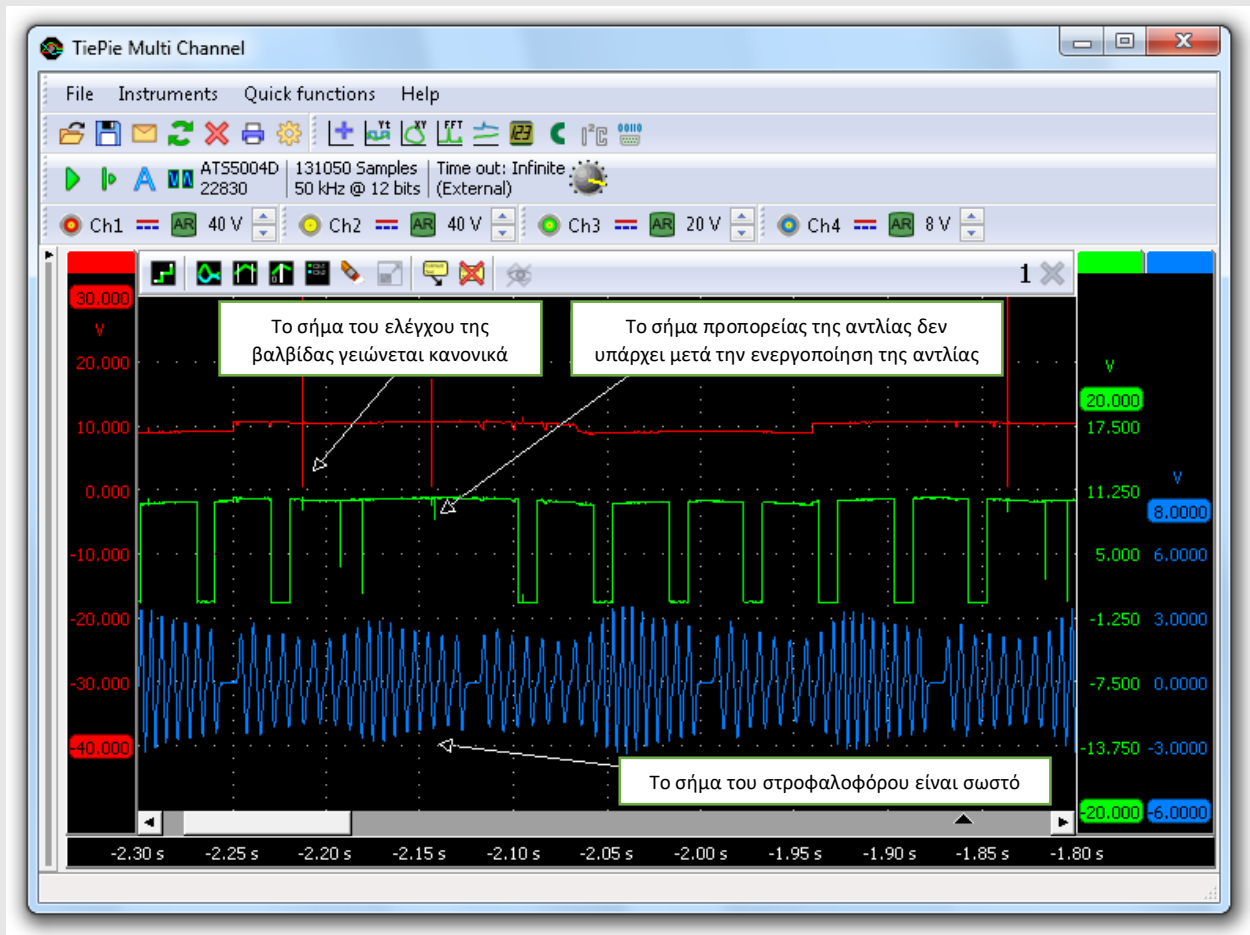
Σχήμα 3: Το σήμα προπορείας της αντλίας “χαλαεί” μετά το κλείσιμο της βαλβίδας

Είναι ευδιάκριτο ότι το σήμα προπορείας της αντλίας χαλαεί μετά από κάθε ενεργοποίηση της βαλβίδας. Αυτό το σήμα παράγεται στην ECM της αντλίας. Το γεγονός ότι χαλαεί μετά την ενεργοποίηση της βαλβίδας, ενισχύει την ιδέα ότι η ενεργοποίηση της βαλβίδας προκαλεί στην ECM της αντλίας κάποιου είδους δυσλειτουργία ή παρεμβολή, και η αποτυχία του σήματος δεν έχει σχέση με το χρονισμό.

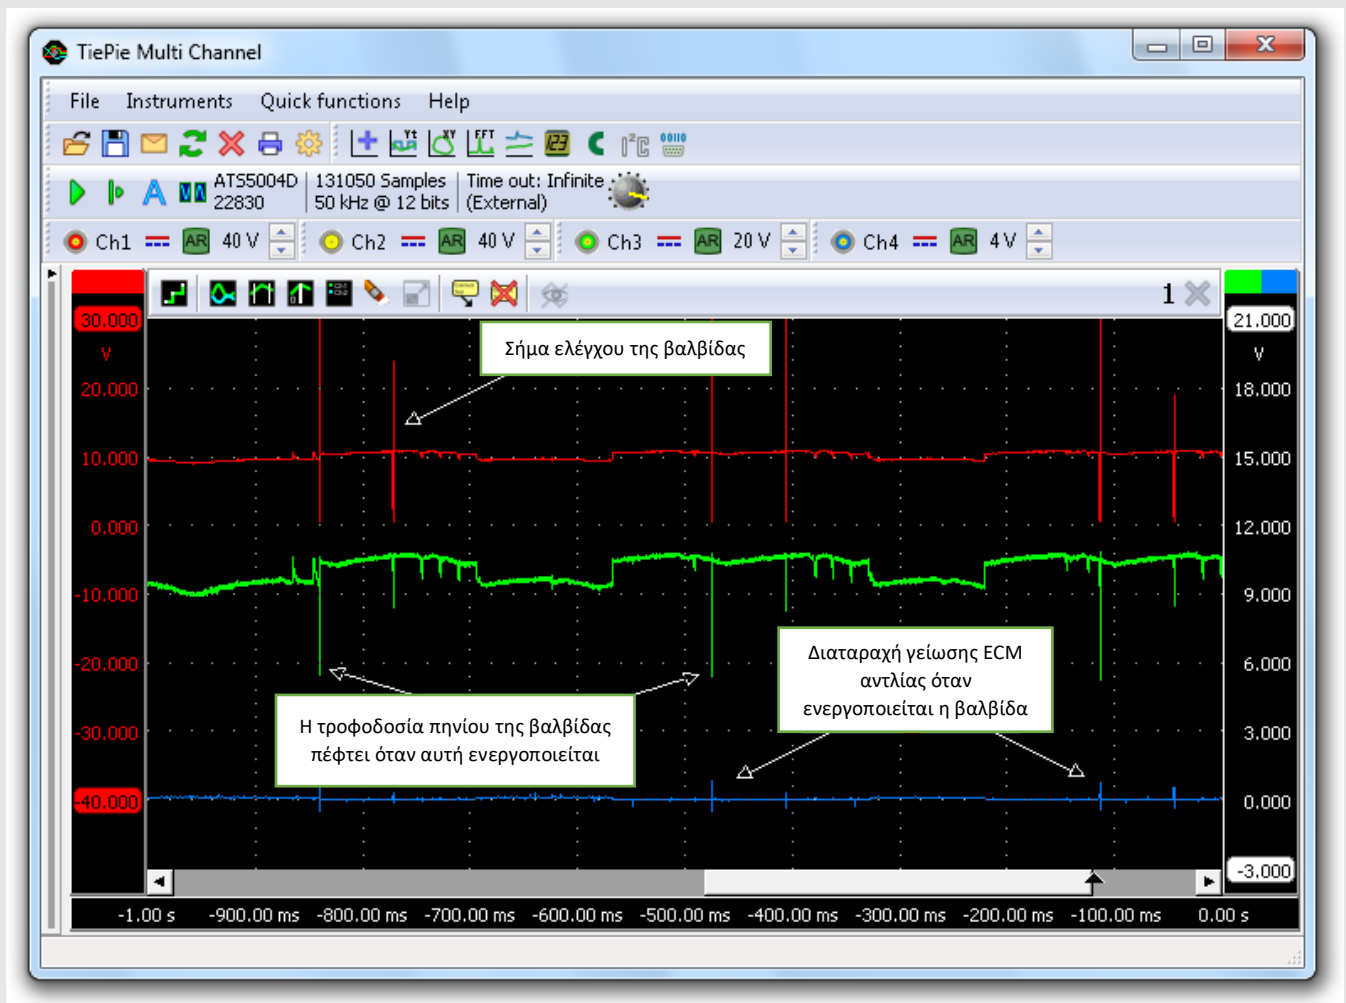
Σχήμα 4: Η τροφοδοσία της βαλβίδας κάνει αιχμές όταν ενεργοποιείται η βαλβίδα

Το Σχήμα 4 δείχνει τη μέτρηση στο σήμα ελέγχου της βαλβίδας (Ch1, κόκκινο ίχνος), την τροφοδοσία της ηλεκτρομαγνητικής βαλβίδας (CH2, πράσινο ίχνος) και τη γείωση της ECM της αντλίας (CH3, μπλε). Όλα μετρήθηκαν σε σχέση με τη γείωση στη μπαταρία, για να μπορούμε να ανιχνεύσουμε τις απώλειες τάσης.

Όταν η βαλβίδα ενεργοποιείται, η τάση στην ηλεκτρομαγνητική βαλβίδα πέφτει σημαντικά. Αυτό μόλις που διακρίνεται λόγω της σύντομης διάρκειας της πτώσης τάσης. Η γείωση της ECM της αντλίας δείχνει επίσης μια μικρή αιχμή, αλλά αυτή παραμένει μικρή.

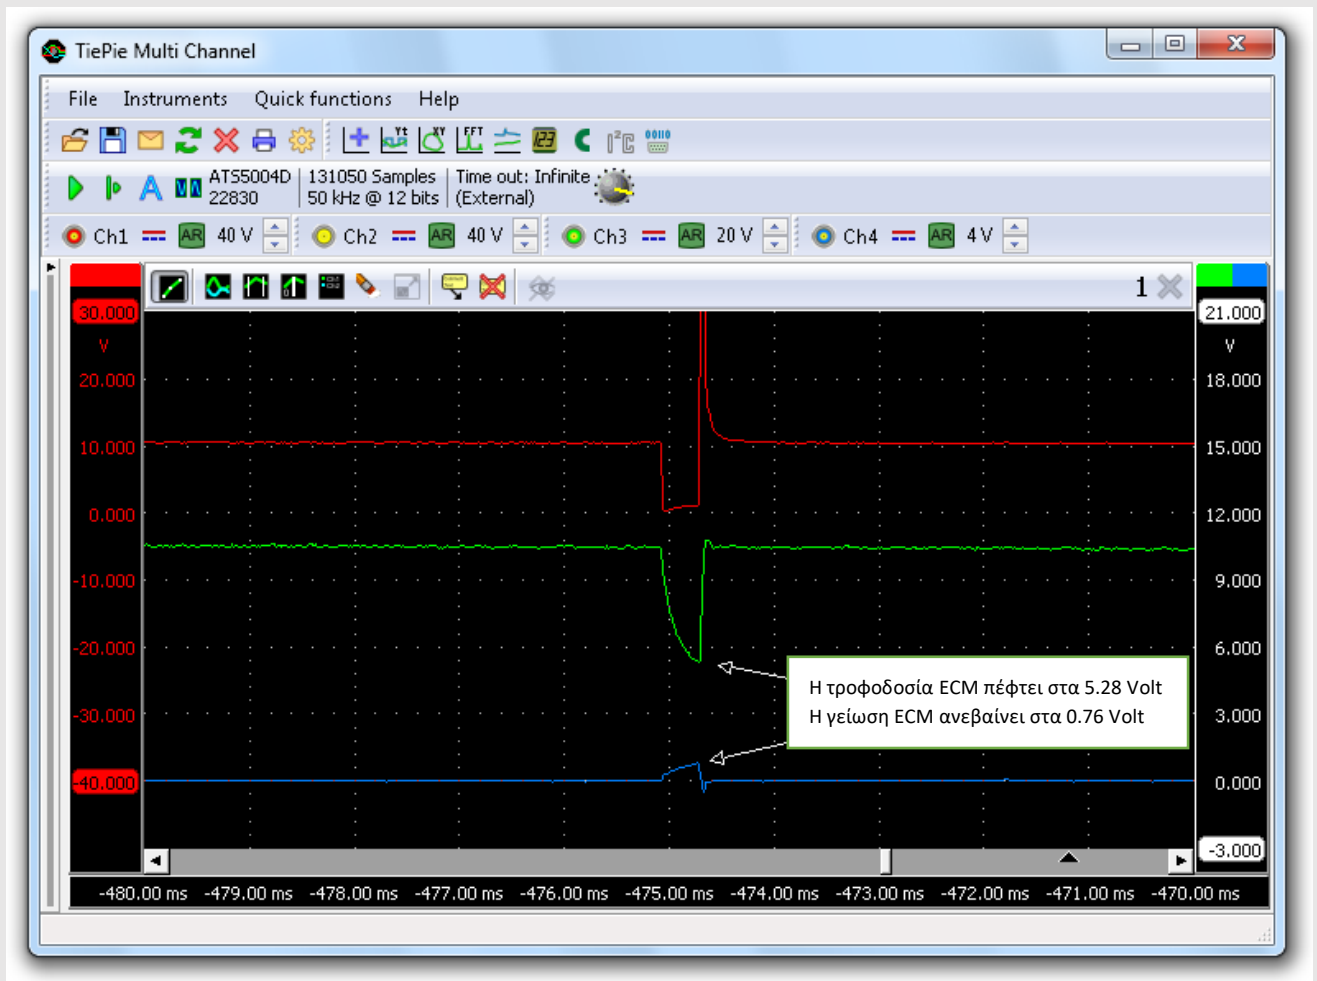
Σχήμα 5: Πτώση τάσης της τροφοδοσίας της αντλίας όταν ενεργοποιείται η βαλβίδα

Επαναλάβαμε πάλι τη μέτρηση, αλλά αυτή τη φορά αντί να μετρήσουμε την τροφοδοσία της βαλβίδας, μετρήσαμε την τροφοδοσία στην ECM της αντλίας. Η τάση τροφοδοσίας της ECM της αντλίας εμφάνισε την ίδια πτώση τάσης, υποδεικνύοντας ότι αυτή η πτώση τάσης προκλήθηκε από αντίσταση έξω από την αντλία. Μεγεθύνοντας ένα μόνο παλμό ελέγχου της βαλβίδας, βλέπουμε τι συμβαίνει ακριβώς (Σχήμα 5). Όταν το ρεύμα περνάει μέσα από το πηνίο της βαλβίδας, η τάση τροφοδοσίας της ECM της αντλίας πέφτει για λίγο από τα 10 Volt στα 5,28 Volt και ταυτόχρονα η γείωση ανερχεται στα 0,76 Volt. Αυτό αφήνει μόνο μια τάση 4,5 Volt ($5.28 - 0.76 = 4.5$) για να τροφοδοτήσει τη μονάδα ECM. Φυσικά, η ECM δεν μπορεί να λειτουργήσει με μια τέτοια χαμηλή τάση και σταματά να λειτουργεί. Αυτό εξηγεί γιατί έλειπαν οι παλμοί ελέγχου της βαλβίδας και χανόταν η επικοινωνία CANbus.

Οποσδήποτε, έπρεπε να υπήρχε ένα πρόβλημα στη θετική πλευρά της τροφοδοσίας της μονάδας ECM της αντλίας. Σύμφωνα με το διάγραμμα της καλωδίωσης, η τάση τροφοδοσίας προς την αντλία ελέγχεται από ένα ρελέ. Αυτή η μεγάλη πτώση τάσης προκαλείται είτε από μια κακή επαφή σε αυτό το ρελέ ή λόγω μιας μεγάλης αντίστασης στην καλωδίωση προς το ρελέ. Παρακάμψαμε την καλωδίωση και το ρελέ συνδέοντας ένα καλώδιο απευθείας από τον ακροδέκτη τροφοδοσίας της ECM της αντλίας στο θετικό πόλο της μπαταρίας. Ο κινητήρας πήρε εμπρός αμέσως και τα σήματα φαινόταν τώρα πολύ καλύτερα (Σχήμα 6).

Τώρα το ρελέ και αντίστοιχο τμήμα της καλωδίωσης έχουν παρακαμφθεί και το πρόβλημα έφυγε, υποδεικνύοντας ότι ένας από αυτά τα δύο είχε μια κακή επαφή ή μεγάλη αντίσταση, προκαλώντας την πτώση τάσης που έχετε εκτός λειτουργίας τη μονάδα ECM της αντλίας. Συμβουλέψαμε το συνεργείο να ελέγξουν και να επισκευάσουν ή να αντικαταστήσουν την καλωδίωση και το ρελέ.

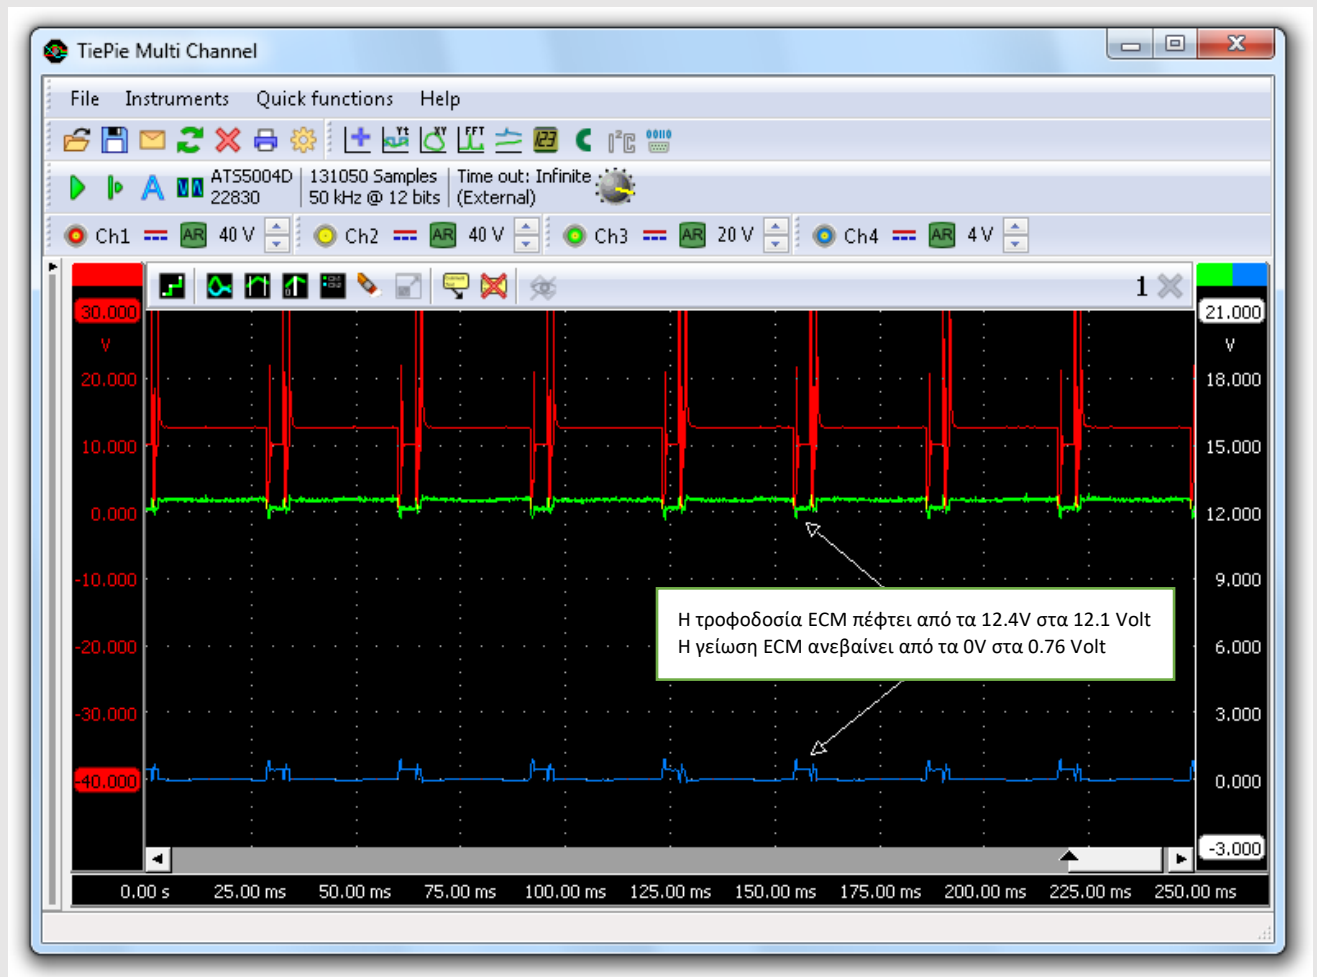
Σχήμα 6: Με το καλώδιο της παράκαμψης του ρελέ η κατάσταση είναι τέλεια
