# VW Golf 4 επιταχύνει με σκασίματα στην εξάτμιση

Επιμέλεια άρθρου από: Δημήτρης Α. Πατρίκης – 27 Νοε. 2016

Κατασκευαστής:	Volkswagen
Μοντέλο:	Golf 4 GTI
Ετος:	1999
Κινητήρας:	1.8 L 20V Turbo
Κωδικός κινητήρα:	AGU
Αριθμός κυλίνδρων:	4
Τύπος καυσίμου:	Βενζίνη
Σύστημα διαχείρισης κινητήρα:	Motronic 3.8.3

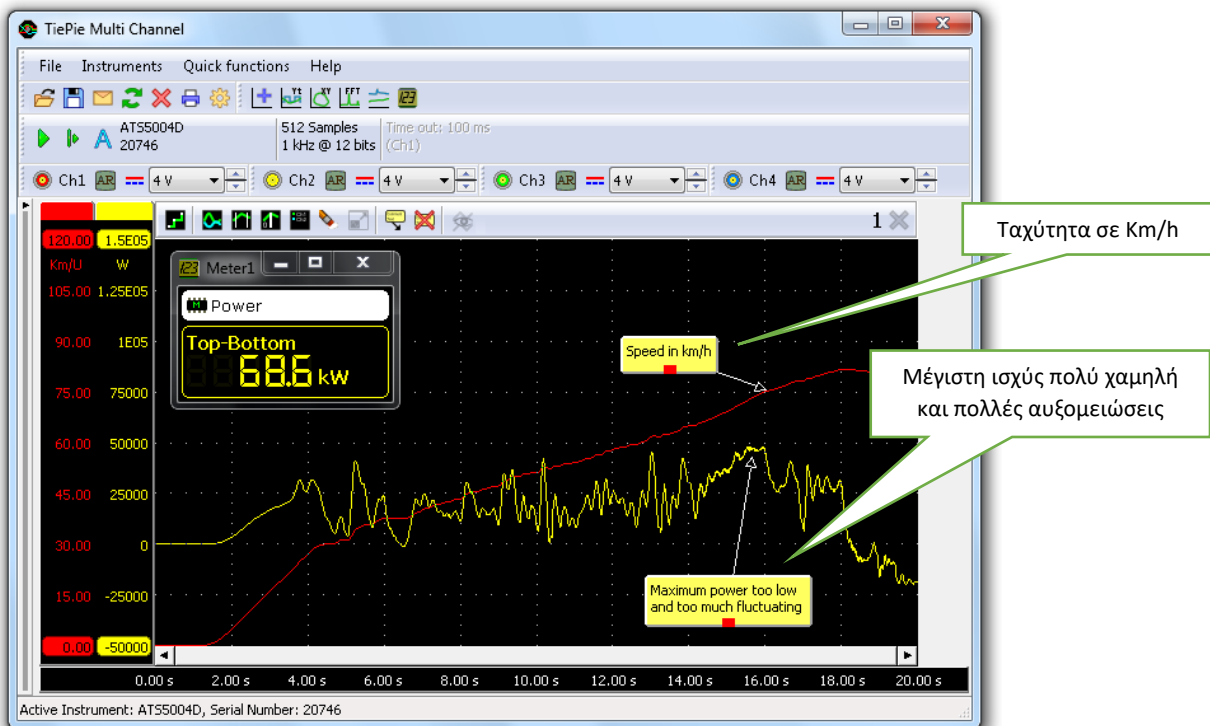
Εικόνα 1: Η ισχύς του κινητήρα και η ταχύτητα κατά την επιτάχυνση

Η Εικόνα 1 δείχνει μια επιτάχυνση 0 - 80 Km/h σε περίπου 16 δευτερόλεπτα, ένα γράφημα με ισχυρές διακυμάνσεις ισχύος που παραμένει πολύ χαμηλή και μια προσδιορισμένη ισχύ του κινητήρα μέχρι σχεδόν τα 69 KW.

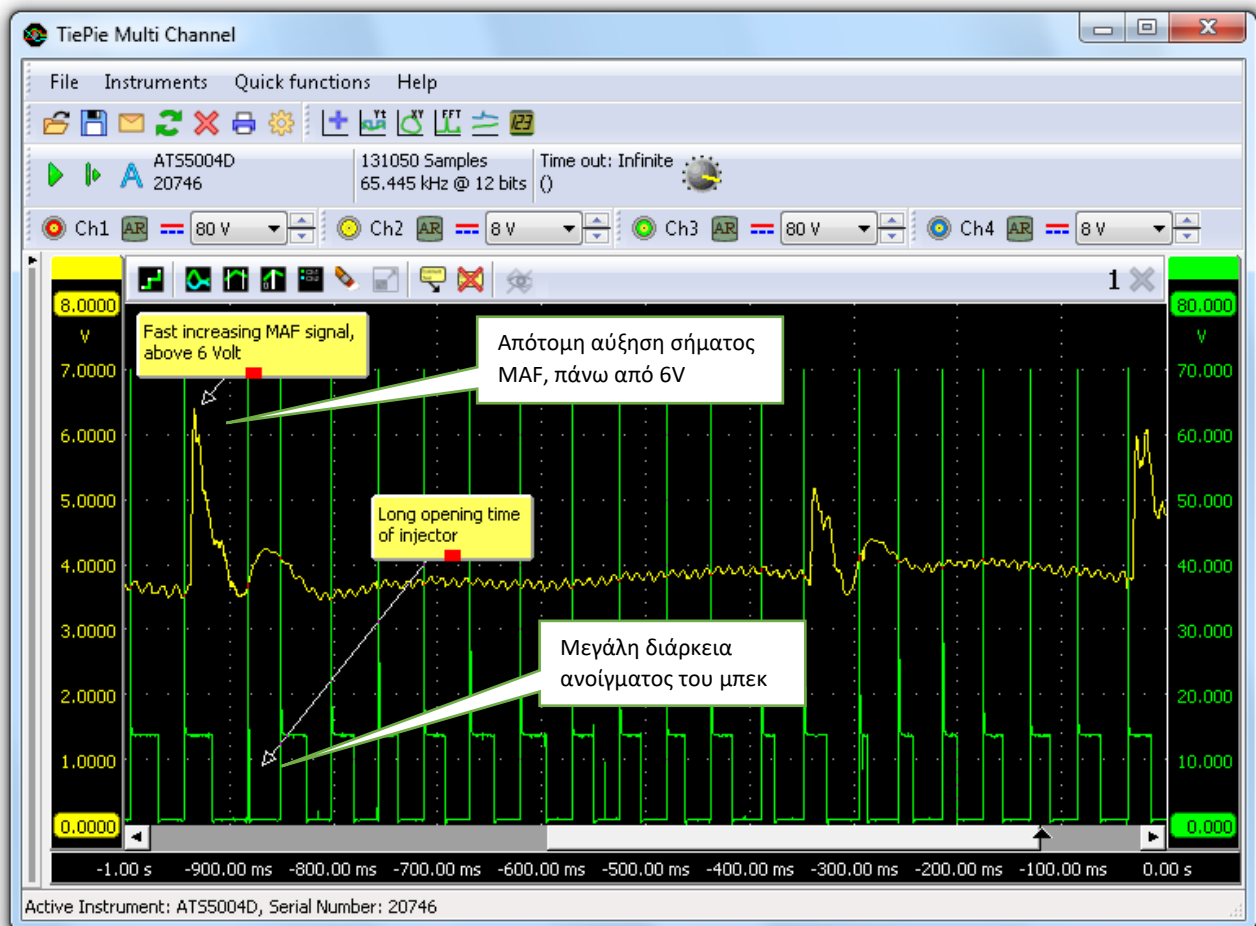
Εικόνα 2: Το σήμα από τον MAF και το σήμα ψεκασμού όταν κόβει ο κινητήρας

Όταν κόβει ο κινητήρας, τόσο το σήμα MAF όσο και το σήμα του ψεκασμού αλλάζουν. Το σήμα MAF δείχνει μια μεγάλη αύξηση ακόμη και πάνω από 6 V, ενώ κανονικά πρέπει να παραμένει περίπου στα 4,5 V. Το σήμα ψεκασμού του μπεκ δείχνει ένα μεγάλο χρονικό διάστημα που μένει το μπεκ ανοιχτό κατά τη διάρκεια του προβλήματος, κάτι που έχει ως αποτέλεσμα να μπαίνει πάρα πολύ καύσιμο στον κύλινδρο. Οι υψηλές κορυφές στο σήμα MAF αποδείχθηκε ότι αντιστοιχούν στις εκρήξεις στην εξάτμιση.

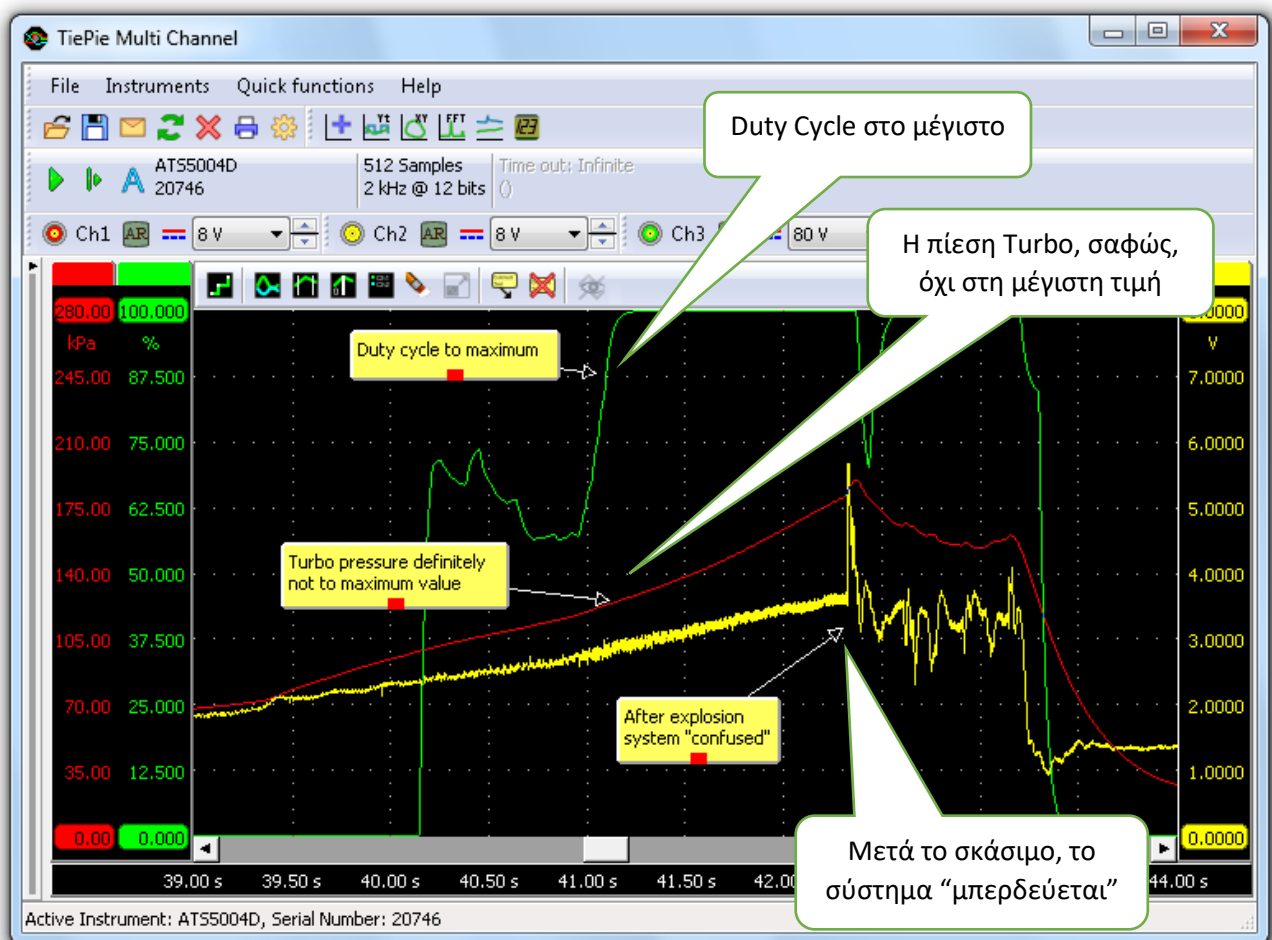
Σχήμα 3: Η πίεση Turbo όταν ο κινητήρας κάνει κράτημα.

Το σήμα της βαλβίδας πίεσης Turbo φτάνει πολύ γρήγορα στο 100%, πράγμα που σημαίνει ότι το σύστημα διαχείρισης κινητήρα απαιτεί περισσότερη πίεση τούρμπο. Η ίδια η πίεση

Turbo αυξάνεται με αργούς ρυθμούς και το σήμα από τον αισθητήρα MAF δεν αυξάνεται πολύ γρήγορα επίσης, υποδεικνύοντας ότι δεν υπάρχει γρήγορη αύξηση στη ροή του αέρα. Δεδομένου ότι το σύστημα αυτό δεν έχει αισθητήρα πίεσης Turbo, η ECU πρέπει να πάρει πληροφορίες για να ελέγξει τον έλεγχο της πίεσης Turbo από το σήμα του αισθητήρα MAF. Με ένα τόσο πολύ χαμηλό σήμα MAF, η πίεση Turbo θα πρέπει να αυξηθεί για να πάρει μια μεγαλύτερη ροή αέρα, η οποία φαίνεται στο σήμα βαλβίδας πίεσης Turbo, που φθάνει στο μέγιστο.

Στην Εικόνα 3 φαίνεται καθαρά ότι το σήμα MAF σε κάποιο σημείο αυξάνεται απότομα και ισχυρά, πολύ πιο πέρα από την κανονική μέγιστη τιμή. Λίγο μετά, η ECU προσπαθεί να αντισταθμίσει την μεγάλη αύξηση της ροής του αέρα με μικρό κλείσιμο της βαλβίδας πίεσης τούρμπο, και ο κύκλος λειτουργίας (duty Cycle) μειώνεται στο 70%. Αντί να βελτιωθεί η κατάσταση, γίνεται χειρότερη. Το σήμα MAF αρχίζει να κάνει διακυμάνσεις και η πίεση του Turbo πέφτει. Το συμπέρασμα είναι ότι η έκρηξη στην εξάτμιση προκαλεί την ξαφνική μεγάλη αύξηση της ροής του αέρα.

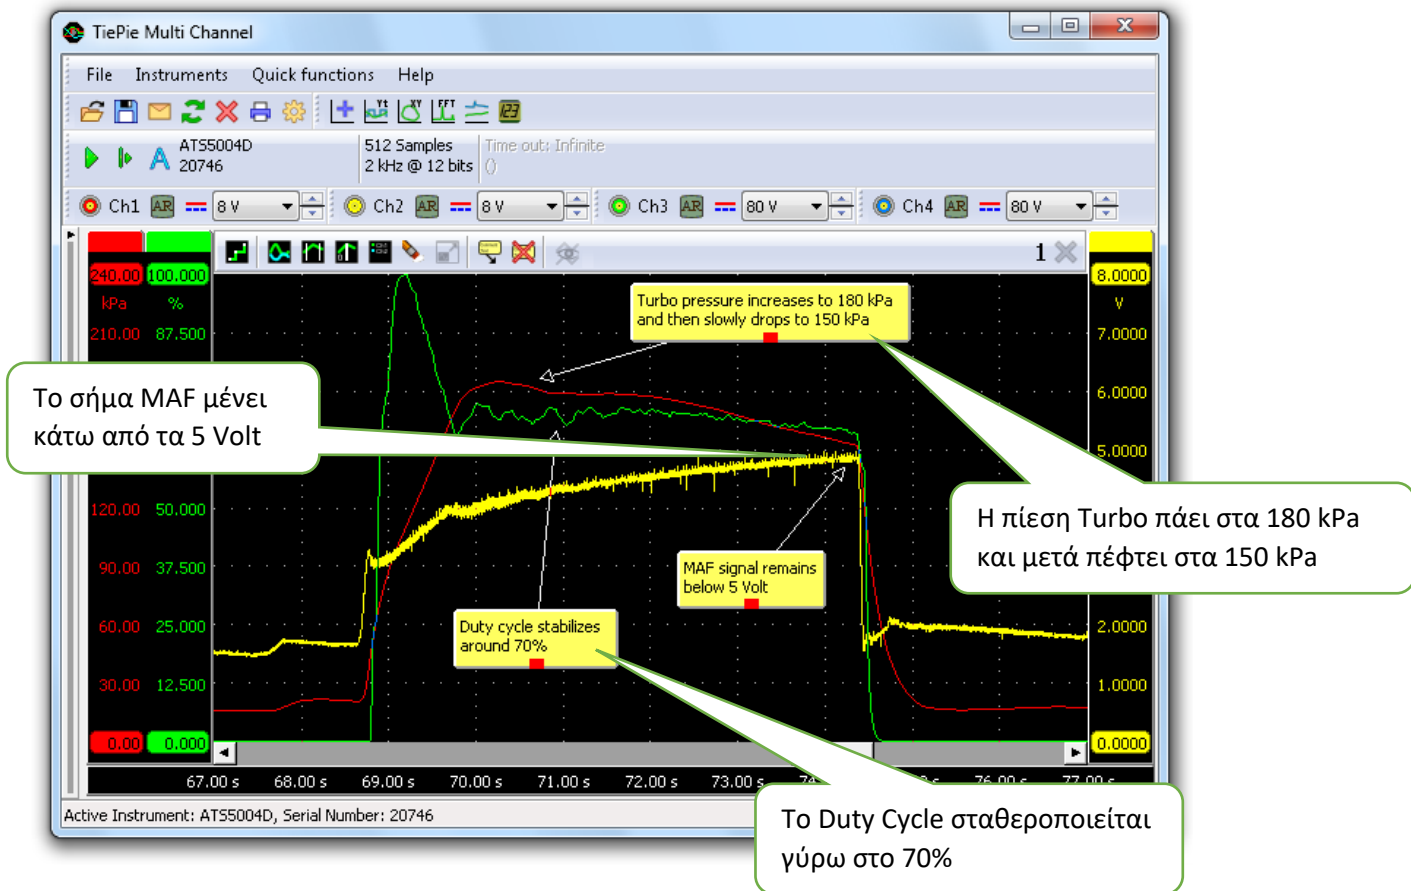
Εικόνα 4: Πίεση Turbo και ροή αέρα με τη νέα αντλία καυσίμου

Το πρόβλημα λύθηκε με την αντικατάσταση της αντλίας καυσίμου. Το Σχήμα 4 δείχνει την πίεση τούρμπο και το σήμα MAF μετά την αντικατάσταση της αντλίας. Η συσσώρευση πίεσης και το σήμα MAF δείχνουν καλά και το Duty Cycle σταθεροποιείται στο 70%.

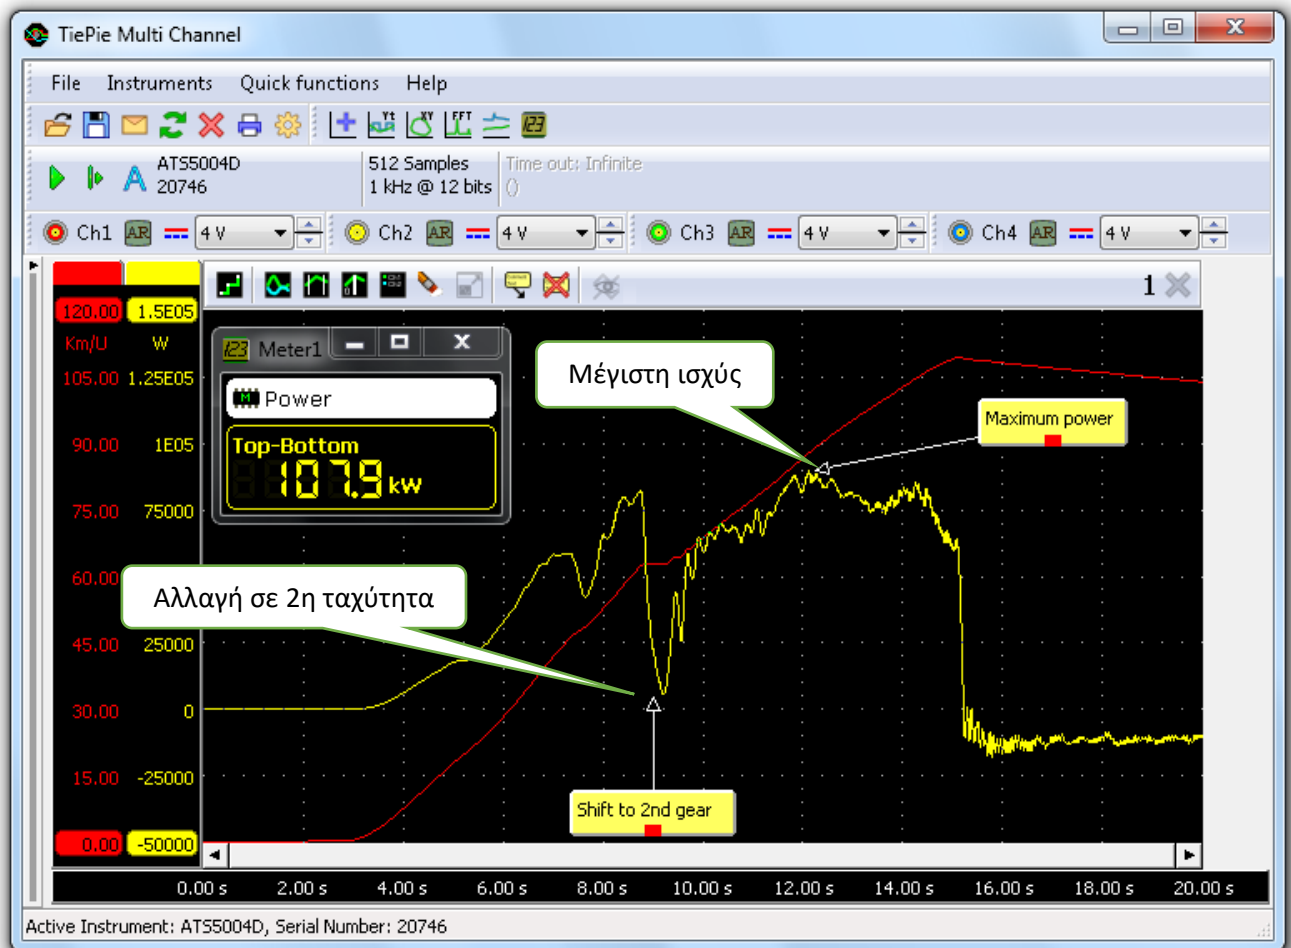
Οι εκρήξεις στην εξάτμιση πιθανώς προκλήθηκαν από ένα πολύ φτωχό μίγμα καυσίμου. Λόγω της αύξησης του σήματος MAF που προκλήθηκε από την έκρηξη, τα μπεκ άνοιξαν λίγο περισσότερο, πράγμα που κράτησε τον κινητήρα σε λειτουργία. Αλλά τότε το σύστημα σταθεροποιήθηκε σε μια πολύ φτωχή κατάσταση πάλι, και η διαδικασία επαναλαμβάνεται. Με τη νέα αντλία, η ισχύς του κινητήρα μετρήθηκε πάλι, και τώρα αποδίδει 108 kW, όπως φαίνεται στην Εικόνα 5.

Σχήμα 5: Περισσότερη ισχύς με τη νέα αντλία καυσίμου
