«Εξαντλημένη» Mercedes E-class

Επιμέλεια άρθρου από: Δημήτρης Α. Πατρίκης – 7 Ιαν., 2017

Μοντέλο:	E-class
Έτος:	2003
Κινητήρας:	3.2L
Αριθμός κυλίνδρων:	6
Σύστημα διαχείρισης του κινητήρα:	Bosch CP3
Κατασκευαστής:	Mercedes

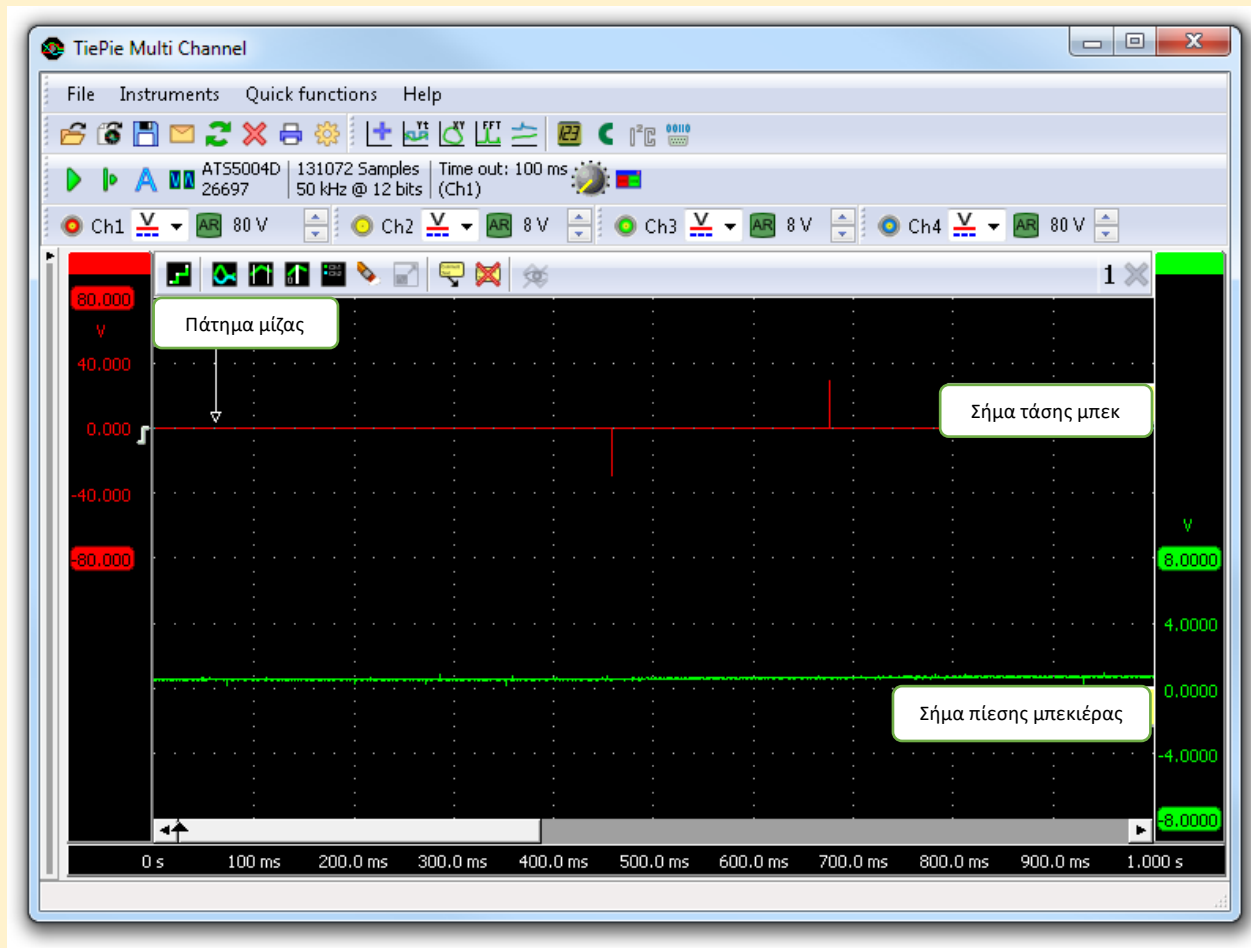
Εικόνα 1: Σήματα αισθητήρα πίεσης διανομέα Rail και ψεκασμού

Από την Εικόνα 1 μπορούμε να δούμε ότι δεν υπάρχει ψεκασμός ενώ γίνονται οι πρώτες στροφές με το πάτημα της μίζας. Ποιες είναι οι πιθανές αιτίες;

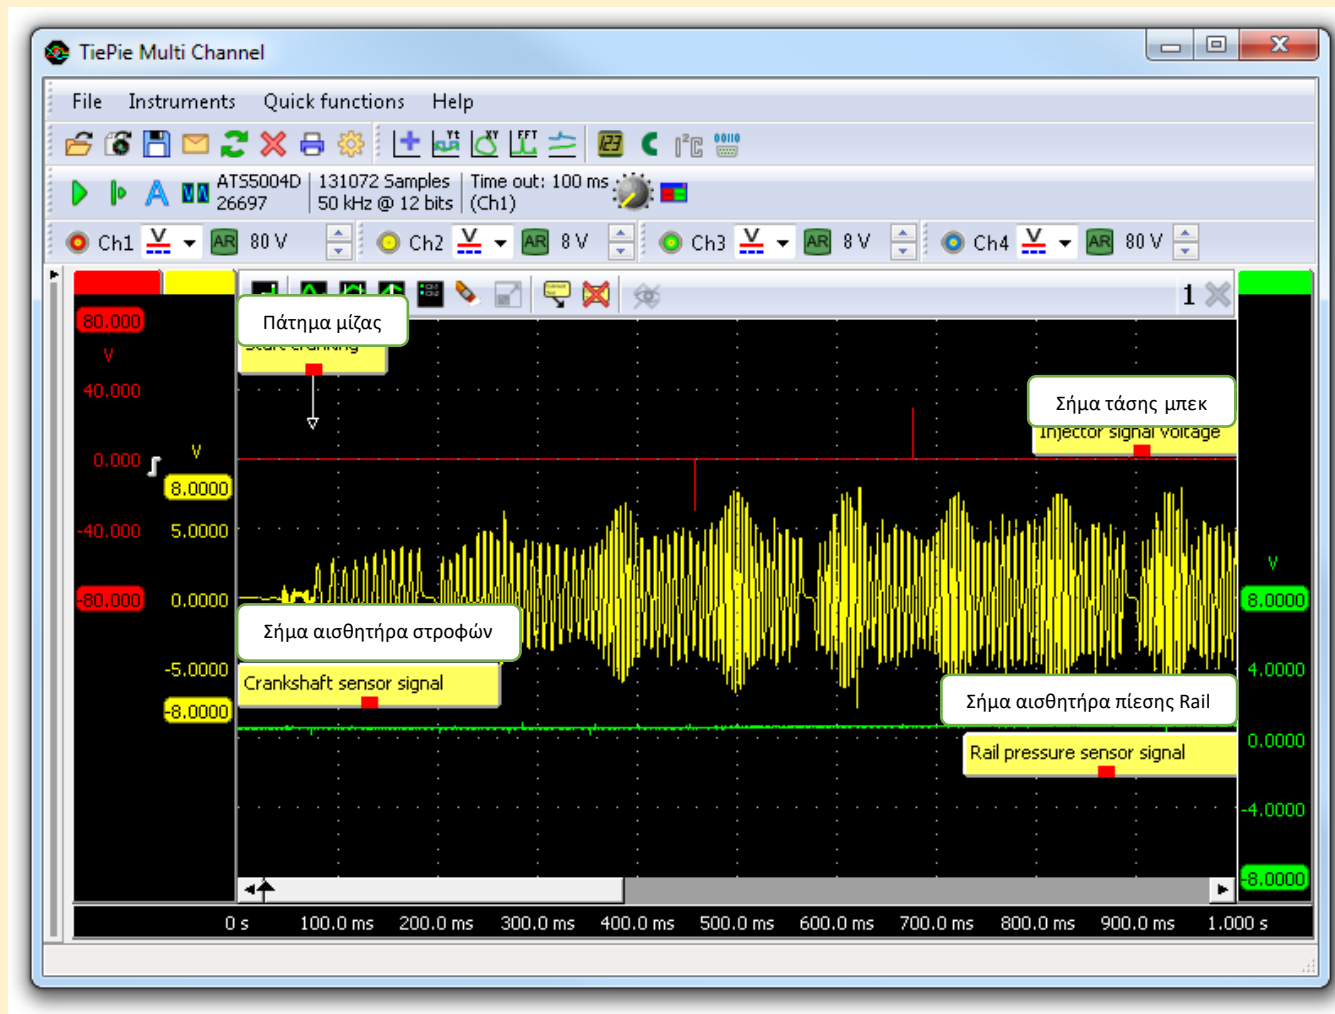
Εικόνα 2: Μπεκ, πίεση διανομέα (Rail) και αισθητήρας στροφαλοφόρου άξονα

Μπορούμε να δούμε ότι το ύψος της τάσης εξόδου του αισθητήρα στροφαλοφόρου άξονα υπερβαίνει εύκολα τα σημεία ARM και FIRE στο εσωτερικό του ECU. Έτσι, το θέμα μας δεν είναι με τον αισθητήρα στροφαλοφόρου άξονα.

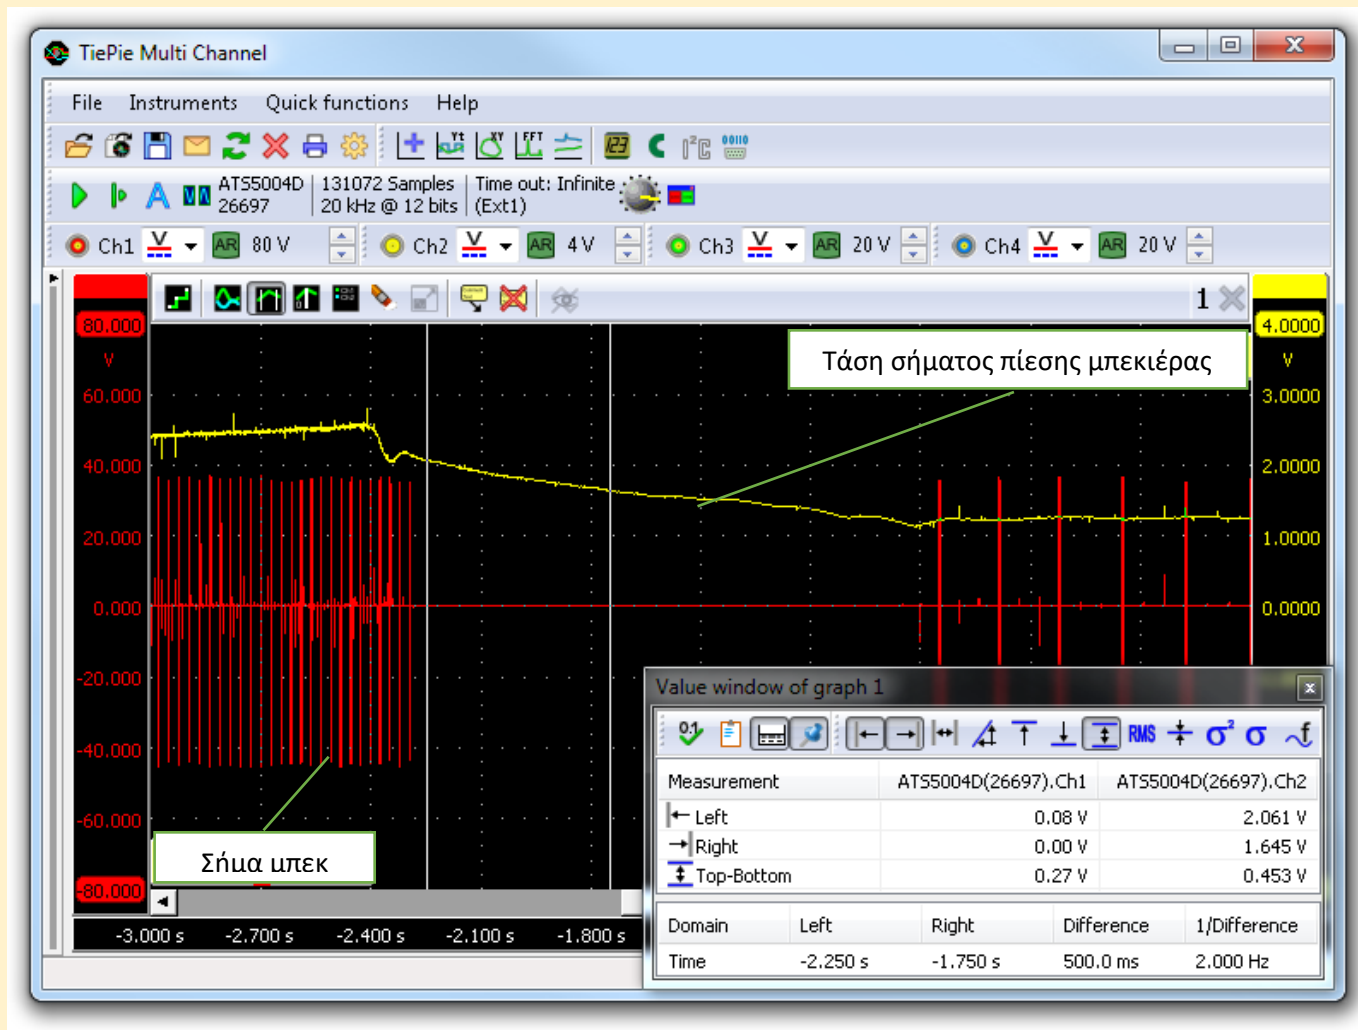
Εικόνα 3: Διαρροή πίεσης μπεκιάρας που μετρείται κατά τη διακοπή τροφοδοσίας καυσίμου στην επιβράδυνση

τώρα να λειτουργεί, μπορεί να γίνει μια δοκιμή διαρροής υψηλής πίεσης του όλου συστήματος, απλά, μετρώντας την πτώση της τάσης του σήματος του αισθητήρα πίεσης κατά τη διάρκεια της διακοπής του καυσίμου στην επιβράδυνση. Η εικόνα 3 δείχνει μια πτώση πίεσης στη μπεκιάρα ίση με 0.453 V σε 0,5 δευτερόλεπτα κατά τη διάρκεια διακοπής του καυσίμου, όταν αφήνουμε το γκάζι στην επιβράδυνση. Γνωρίζουμε ότι αυτή είναι περίπου 2,5 φορές μεγαλύτερη από το αποδεκτό επίπεδο διαρροής για ένα σύστημα Common-Rail Denso.

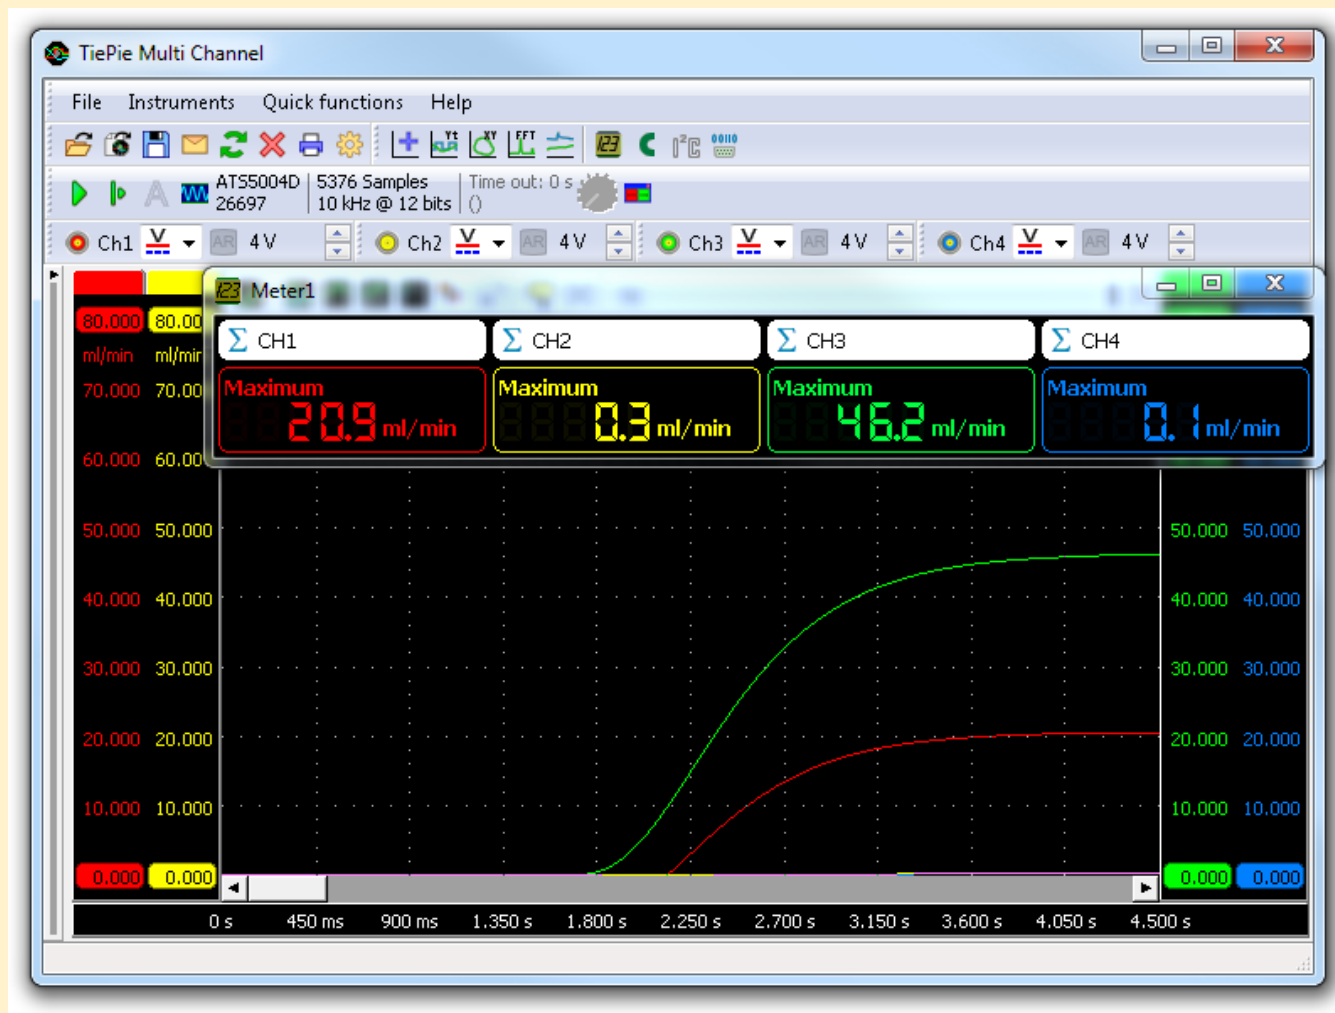
Εικόνα 5: ροή επιστροφής στις πρώτα τέσσερα μπεκ δείχνει υψηλή ροή επιστροφής στα μπεκ 1 (20.9 ml/min) και 3 (46.2 ml/min).

Έχουμε εντοπίσει γιατί η υψηλή πίεση στη μπεκιέρα δεν είναι επαρκής για την ενεργοποίηση των μπεκ. Όταν τα μπεκ δεν λειτουργούν, η ροή επιστροφής θα πρέπει να είναι μηδέν. Δύο μπεκ δείχνουν ροή επιστροφής 21 και 46 ml / min κατά τη διάρκεια πατήματος της μίζας! Αυτό είναι καύσιμο που δεν μένει στη μπεκιέρα.

Λόγω των πολλών χιλιομέτρων του οχήματος και το άγνωστο ιστορικό συντήρησης, αποφασίστηκε να τοποθετηθούν 6 ανακατασκευασμένα μπεκ. Μετά την εξαέρωση του συστήματος και την ενεργοποίηση των προθερμάνσεων η μηχανή πήρε εμπρός με τις πρώτες στροφές. Αυτό είναι το σημείο στο οποίο πολλά συνεργεία θεωρούν τη δουλειά τελειωμένη και αποδεσμεύουν το αυτοκίνητο. Ευτυχώς ο τεχνικός ήθελε να βεβαιωθεί ότι η επισκευή έγινε σωστά, και γι' αυτό επανέλαβε τη μέτρηση. Θυμηθείτε, ότι η εικόνα 3 δείχνει τη διαρροή στη μπεκιέρα στο κόψιμο του καυσίμου που γίνεται στην επιβράδυνση με τα "ελαττωματικά" μπεκ. Το σχήμα 6 δείχνει την ίδια μέτρηση με τα ανακατασκευασμένα μπεκ.

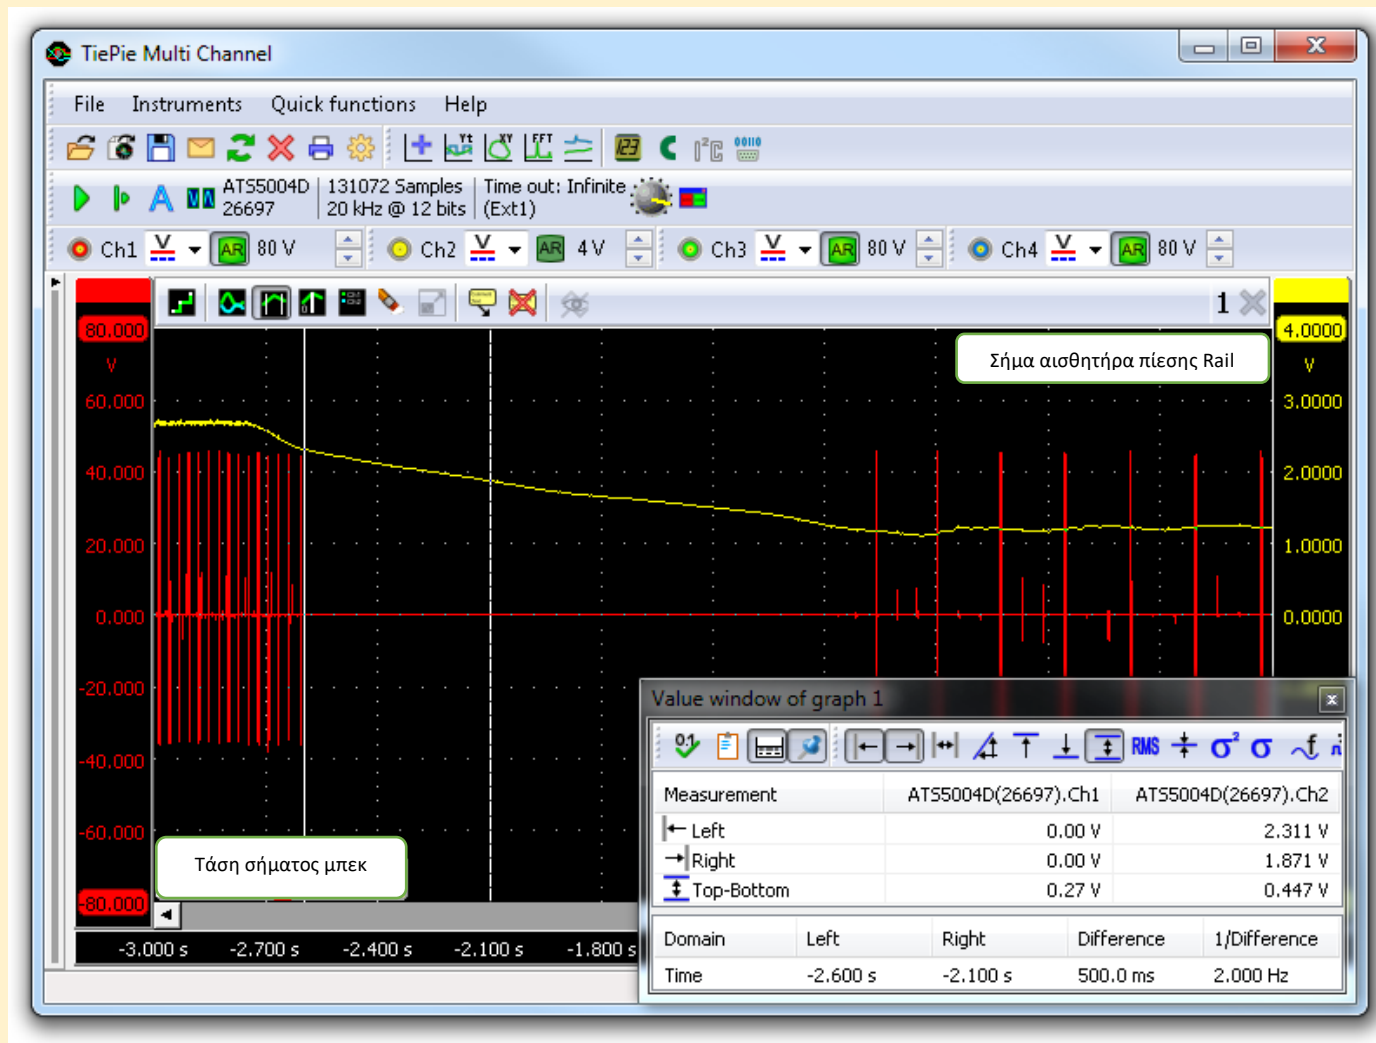
Εικόνα 6: Διαρροή επιβράδυνσης με 6 ανακατασκευασμένα μπεκ

Το σχήμα 6 δείχνει ότι εξακολουθεί να υπάρχει υψηλό ποσοστό διαρροής σε σχέση με την αναφορά Denso. Αποδεικνύεται ότι αυτό το σύστημα CP3 έχει μπει σε έλεγχο κλειστού βρόχου πίεσης στην επιβράδυνση και ότι υπάρχει διαφορά στον έλεγχο κύκλου λειτουργίας (Duty Cycle) της βαλβίδας εκτόνωσης κατά την επιβράδυνση.
