Citroen XANTIA που δεν παίρνει εμπρός

Επιμέλεια άρθρου από: Δημήτρης Α. Πατρίκης - 02 Απρ., 2017

Πληροφορίες αυτοκινήτου

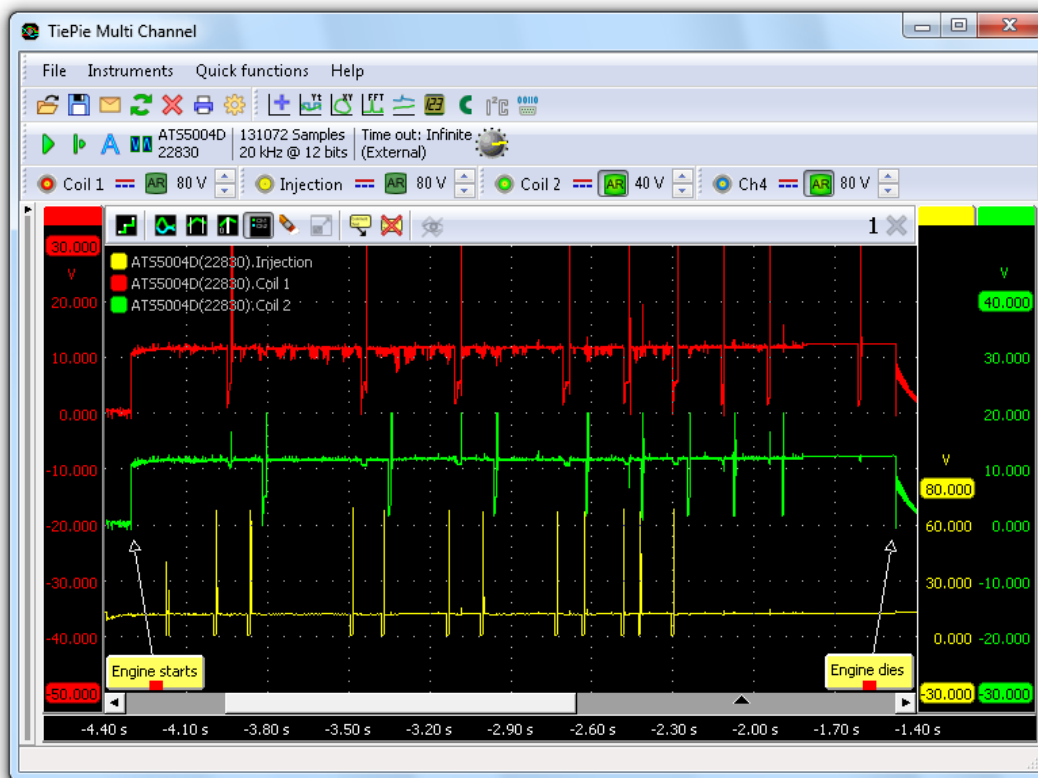
Σχήμα 1: Σήματα Ανάφλεξης και Ψεκασμού (Κόκκινο=Πολλαπλασιαστής 1, Πράσινο=Πολλαπλασιαστής 2, Κίτρινο=Ψεκασμός)

Η μηχανή ξεκινάει για λίγο να λειτουργεί με 2 κυλίνδρους και μετά σβήνει. Για το εκπαιδευμένο μάτι είναι εμφανές ότι και οι δύο κυματομορφές της ανάφλεξης δεν έχουν διαφορά 180° (απόκλιση). Ο ακανόνιστος ψεκασμός είναι φυσιολογικό να συμβαίνει κατά τη διάρκεια του αρχικού εμπλουτισμού. Για καλύτερη κατανόηση του τι συμβαίνει, προσθέτουμε στην καταγραφή το σήμα του αισθητήρα στροφαλοφόρου.

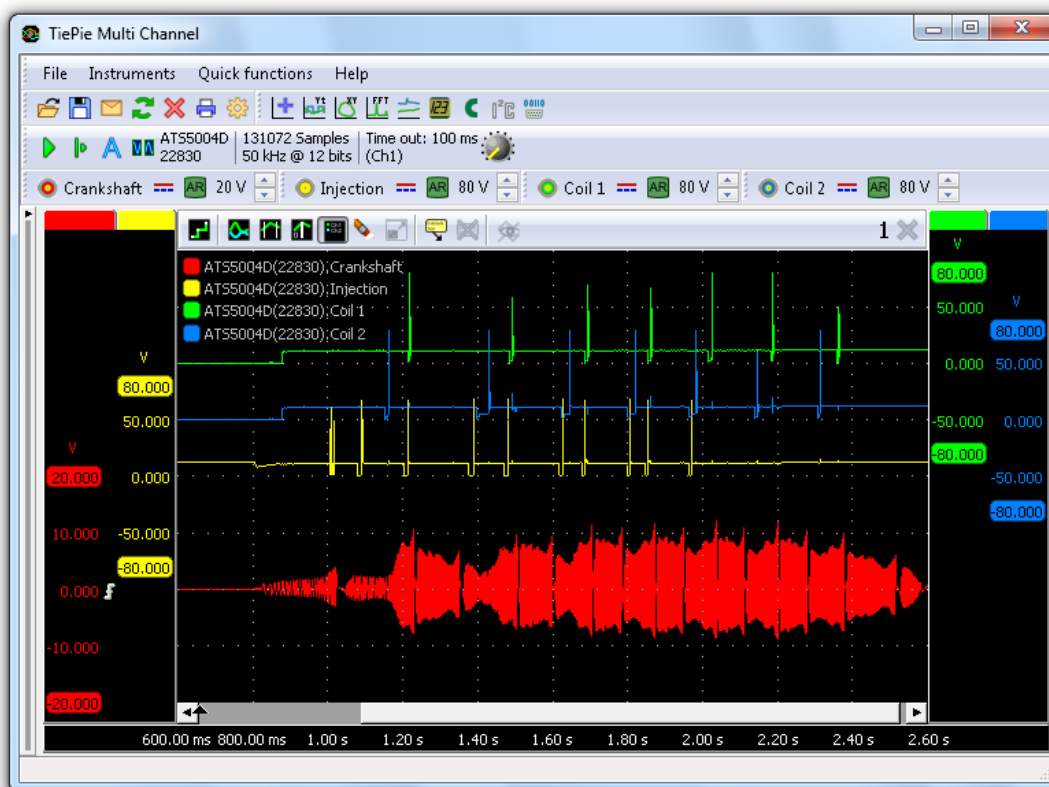
Σχήμα 2: Σήματα Στροφαλοφόρου, ανάφλεξης και ψεκασμού (Κόκκινο=Στροφαλοφόρος 1, Πράσινο=Πολλαπλασιαστής 1, Μπλε=Πολλαπλασιαστής 2, Κίτρινο=Ψεκασμός)

Εδώ τα πράγματα αρχίζουν να ξεκαθαρίζουν. Το διάγραμμα συνδεσμολογίας δείχνει ότι υπάρχουν μόνο 2 πολλαπλασιαστές DIS. Αυτό σημαίνει ότι έχουμε 2 άχρηστους σπινθήρες. Δηλαδή, κάθε πολλαπλασιαστής σε κάθε μια περιστροφή του στροφαλοφόρου δίνει σπινθήρα μια φορά σε δύο μπουζί, εκ των οποίων μόνο ο ένας σπινθήρας σε ένα μπουζί προκαλεί καύση. Ο άλλος σπινθήρας είναι άχρηστος γιατί συμβαίνει στον χρόνο εξαγωγής. Η μεγέθυνση των σημάτων μας αποκαλύπτει αυτό που συμβαίνει.

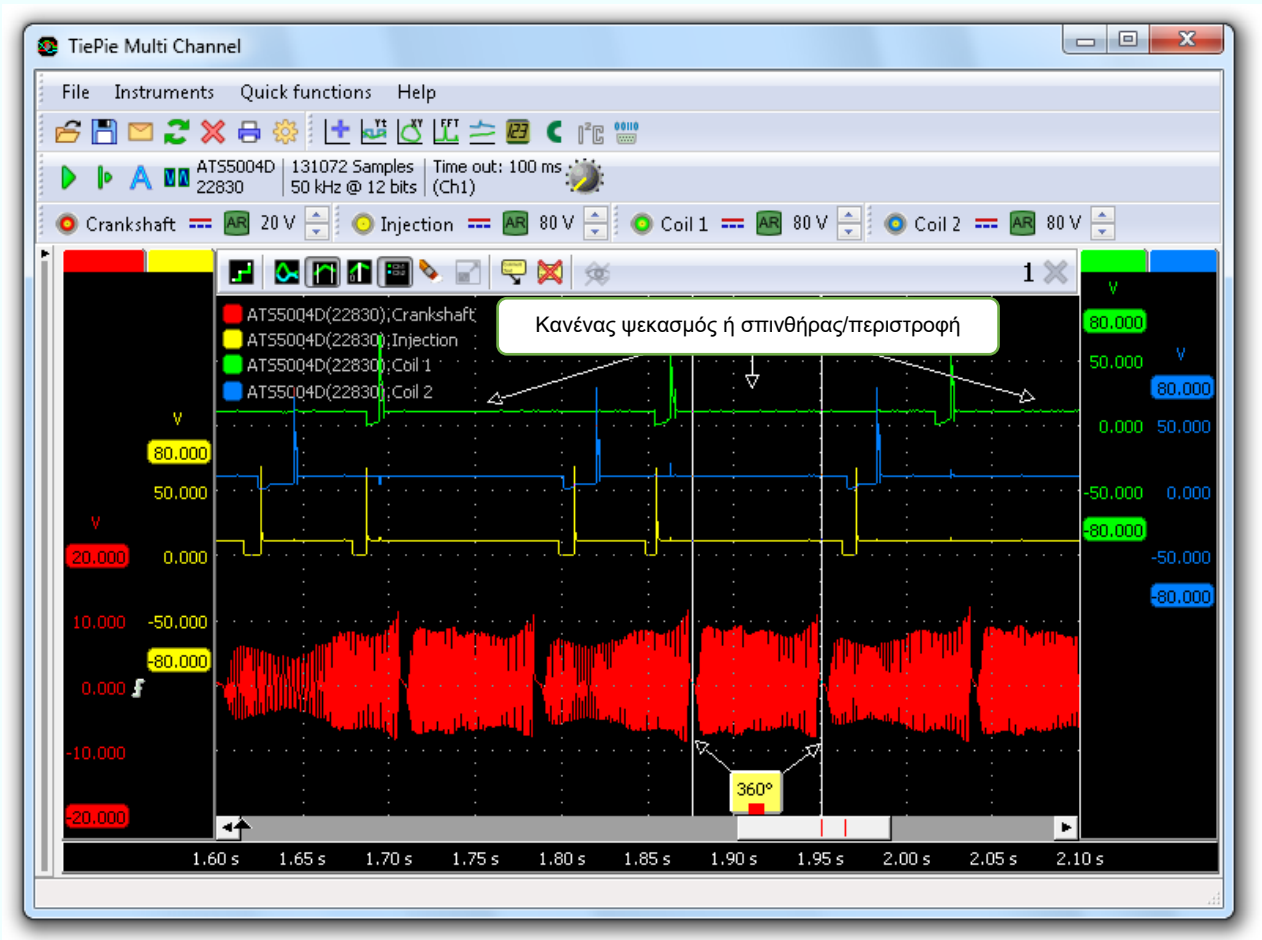
Σχήμα 3: Μεγέθυνση 6 στροφών του στροφαλοφόρου

Το Σχήμα 3 δείχνει ότι δεν υπάρχει καμία ανάφλεξη και ψεκασμός σε κάθε δεύτερη περιστροφή! Αυτός είναι ο λόγος που ο κινητήρας έπαιρνε για λίγο εμπρός με 2 κυλίνδρους. Αυτός είναι και ο λόγος που το πρώτο συνεργείο είδε τον σπινθήρα και από τους δύο πολλαπλασιαστές και είδε και τον ψεκασμό. Αυτό που δεν είδαν ήταν οι χρόνοι αυτών των συμβάντων.

Είναι επίσης προφανές ότι ενώ η κυματομορφή του στροφαλοφόρου υπάρχει, η ενεργοποίηση είναι λανθασμένη; Για ποιο λόγο γίνεται αυτό; Λένε, ότι ο διάβολος κρύβεται πάντα στις λεπτομέρειες!

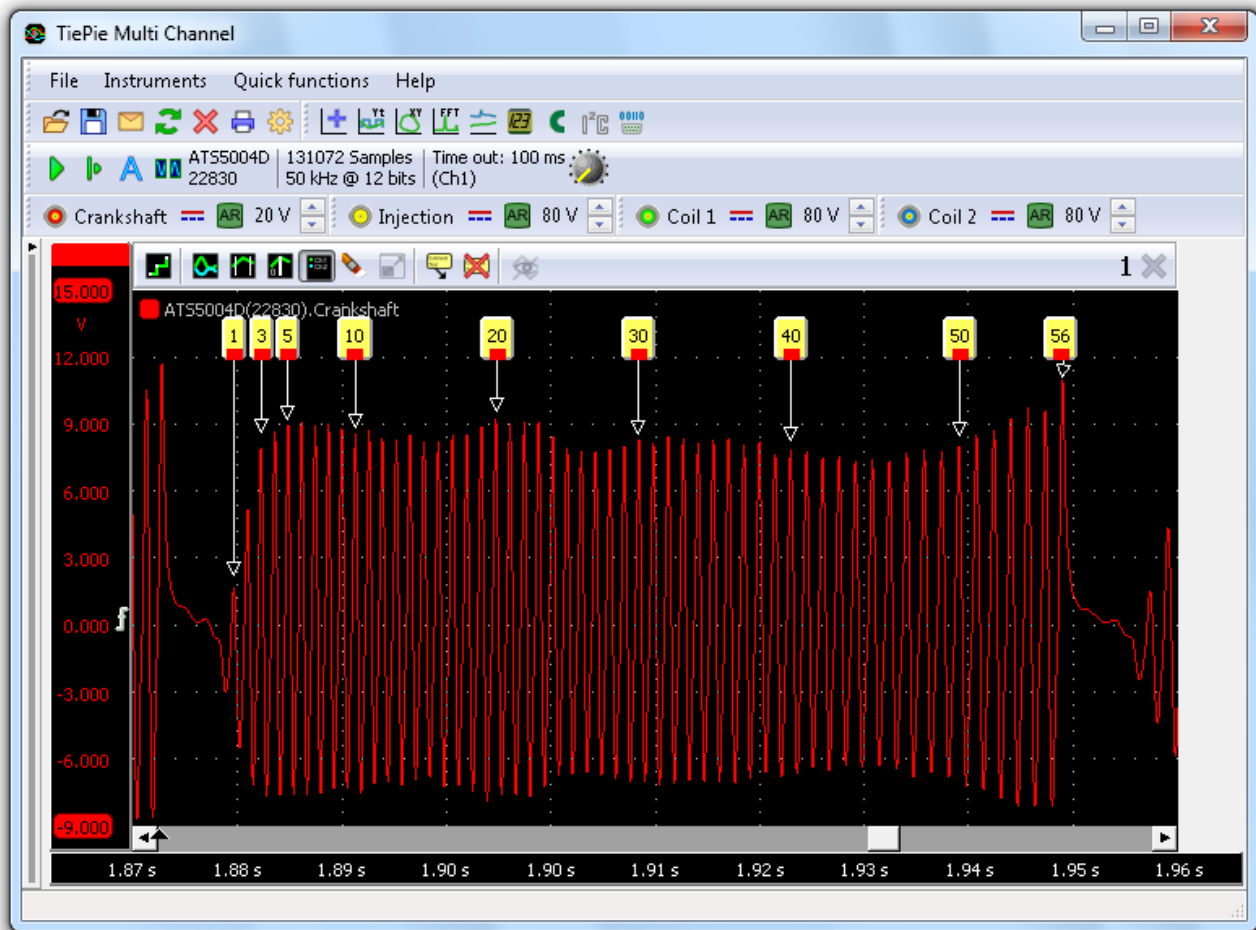
4: Μεγέθυνση του επιλεγμένου τμήματος της κυματομορφής του στροφαλοφόρου άξονα, από το Σχήμα 3.

Στο Σχήμα 4 φαίνεται σε μεγέθυνση το σήμα του στροφαλοφόρου της επιλεγμένης περιοχής στροφών, του Σχήματος 3. Σημειώστε, ότι για λόγους σαφήνειας, αφαιρέσαμε από το γράφημα τα άλλα σήματα. Η μεγέθυνση της κυματομορφής δείχνει τη σωστή διαμόρφωση των 56 δοντιών του δακτυλίου του στροφαλοφόρου άξονα, παρόλο που το δόντι με αρίθμηση 1 μοιάζει να δίνει ένα σήμα χαμηλότερης τάσης. Εξετάζοντας όμως την κυματομορφή που δίνει το διαγνωστικό λογισμικό, προέκυψε ότι ο στροφαλοφόρος του Citroën Xantia πρέπει να έχει 58 δόντια!

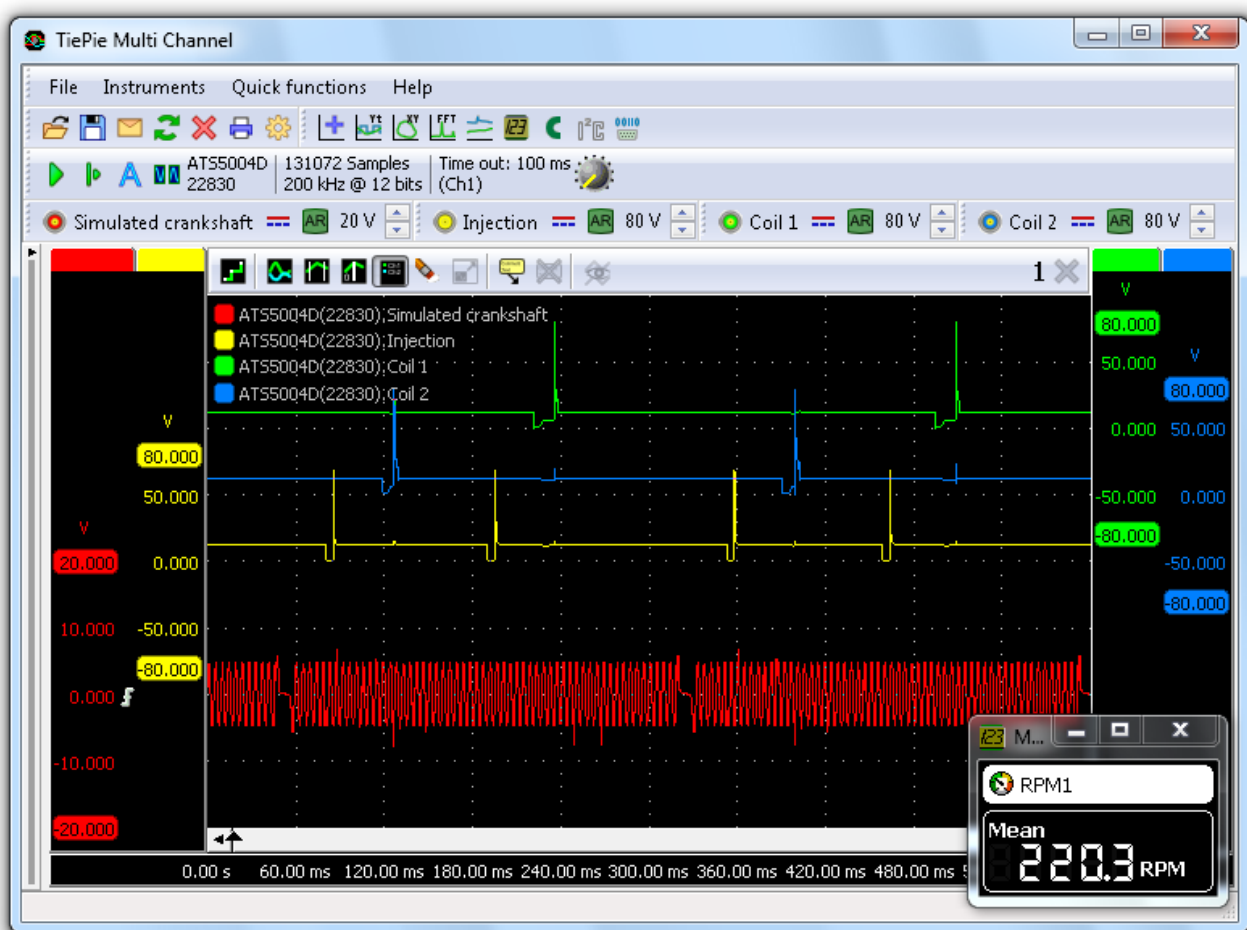
Σχήμα 5: Κόκκινο=Προσομοίωση του σήματος στροφαλοφόρου

Το σωστό σήμα που παράγει η γεννήτρια κυματομορφών κάνει τον εγκέφαλο να δίνει εντολή ψεκασμού και να δίνει σπινθήρα ανάφλεξης σε κάθε περιστροφή (360°) για όσο χρονικό διάστημα λειτουργεί η γεννήτρια σήματος.

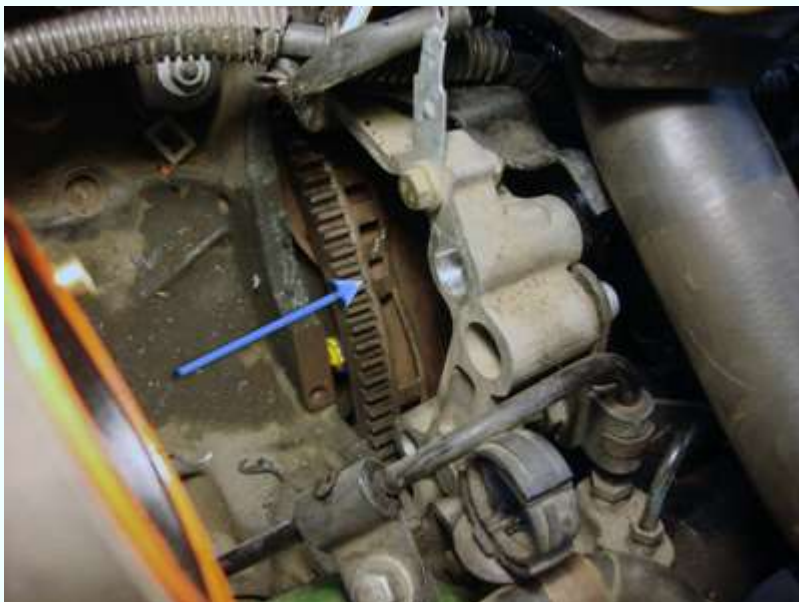
Με το πραγματικό σήμα στροφαλοφόρου των 56 παλμών (δοντιών), ο κινητήρας δεν μπορούσε να πάρει εμπρός. Με το σήμα προσομοίωσης στροφαλοφόρου με 58 παλμούς (δόντια), το σύστημα διαχείρισης του κινητήρα δουλεύει χωρίς πρόβλημα. Αυτό αποδεικνύει, ότι το σύστημα στην πραγματικότητα απαιτεί 58 παλμούς. Είναι προφανές, ότι αν υπήρχε ένα πρόβλημα στον αισθητήρα στροφαλοφόρου, αυτό δεν μπορεί να προκαλεί μια επαναλαμβανόμενη απώλεια των δύο παλμών σε κάθε περιστροφή. Αυτό το πρόβλημα θα πρέπει να προκαλείται από μια μηχανική αιτία. Μια προσεκτική ματιά στον οδοντωτό δακτύλιο του στροφαλοφόρου, μας αποκάλυψε το πραγματικό πρόβλημα.

Σχήμα 6: Παραμόρφωση του τροχού σκανδαλισμού πίσω από το γρανάζι του σφονδύλου

Ήταν πλέον σαφές τι πήγε στραβά. Όταν τοποθετήθηκε η μίζα, πρέπει να χτυπήθηκε ο τροχός σήματος του στροφαλοφόρου άξονα, με αποτέλεσμα να στραβώσουν 2 δόντια. Εν τω μεταξύ, ο εγκέφαλος μετρούσε 58 δόντια και αμέσως μετά, περίμενε να περάσει εμπρός από τον αισθητήρα στροφαλοφόρου το σημείο αναφοράς. Αυτός ο χρόνος αναμονής περνούσε ΧΩΡΙΣ ψεκασμό και ΧΩΡΙΣ ανάφλεξη.

Ο τροχός σκανδαλισμού επισκευάστηκε και μετά την επισκευή ο κινητήρας έπαιρνε εμπρός κανονικά.
