# ΚΕΦΑΛΑΙΟ

## ΒΛΑΒΕΣ ΤΟΙΧΩΝ

## ΙΙ.Ι. ΒΛΑΒΕΣ ΤΟΙΧΩΝ - ΑΙΤΙΑ ΒΛΑΒΩΝ.

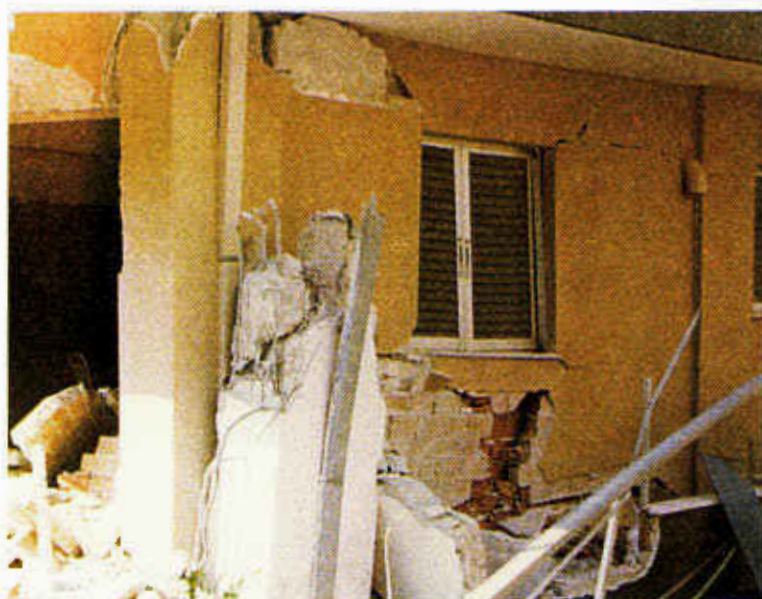
Φωτ. 11.1. Κατάσταση κτιρίου στην Καλομάτα μετά τον σεισμό του 1986.

Στις Φωτ. 11.1 και 11.2 φαίνεται η διάλυση του τοίχου πλήρωσης.

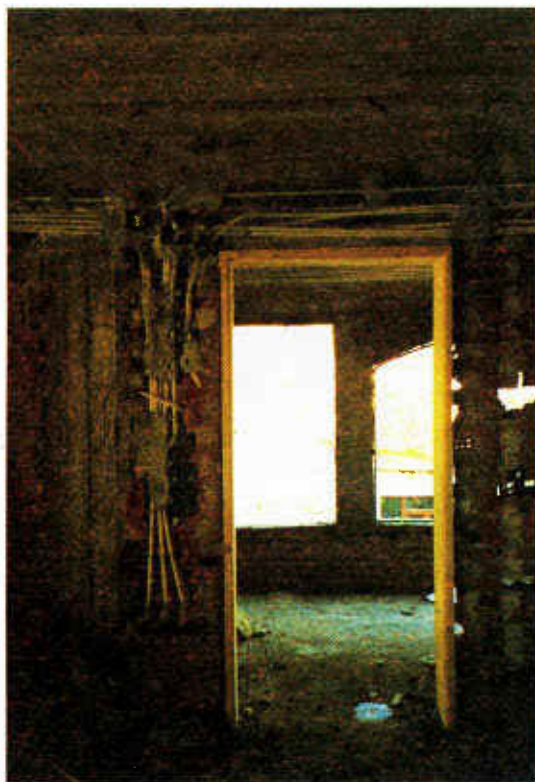
Φωτ. 11.3. Κακοτεχνίες σε οπτοπλινθοδομή.

α. Μετά το χτίσιμο των τοίχων ο **ηλεκτρολόγος** και ο **υδραυλικός** πρέπει να τοποθετήσουν τις **σωληνώσεις** τους. Δυστυχώς συνηθίζεται να τις **ενσωματώνουν** στην κατασκευή. Με καλέμι και σφυρί, σπάνια με τροχό, χτυπούν τον τοίχο και ανοίγουν τα «**κανάλια**». Αν ο τοίχος είναι **δρομικός** ή, ακόμα χειρότερα, **ορθοδρομικός** και οι σωλήνες πολλοί, το αποτέλεσμα είναι αυτό της Φωτ. 11.3, που ο τοίχος απέκτησε ...**διαφάνεια** (!). Βλέπουμε απέναντι! Για ποια καλή συμπεριφορά της κατασκευής μπορούμε πλέον να μιλάμε;

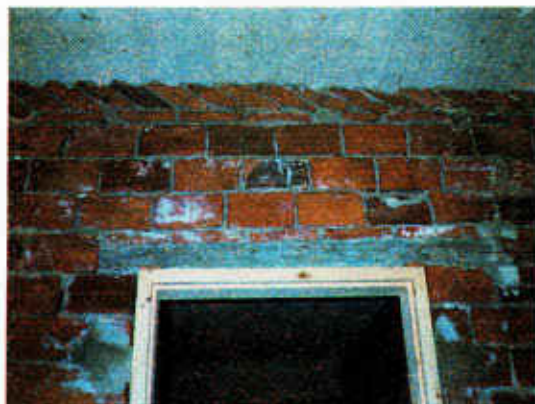
Φωτ. 11.4. Τούβλα κακής ποιότητας.

β. Οικονομία στο **σενάζ**, πρέκι μόνο πάνω απ' την πόρτα, τούβλα διαφόρων αποχρώσεων και με αλάτια, έως καμένα. (Φωτ. 11.4).

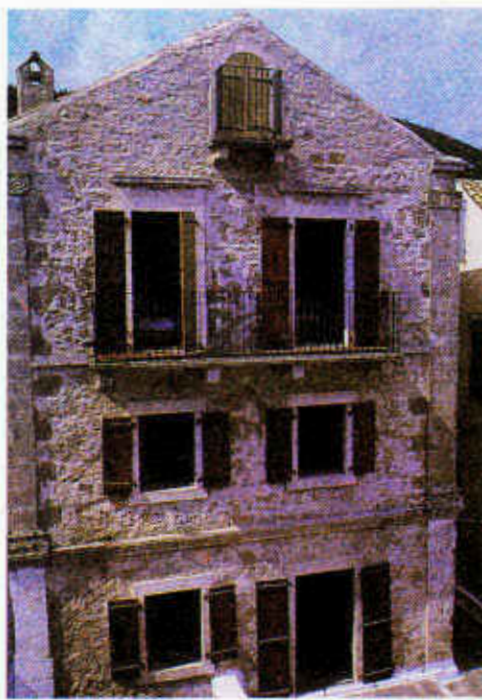
Στη Φωτ. 11.7 φαίνεται το τριώροφο κτίριο με μεγάλες ρηγματώσεις στις τοικοποιίες. Η αποκατάσταση έγινε με κατασκευή **εσωτερικού μανδύα από οπλισμένο σκυρόδεμα**. Τα ξύλινα πατώματα αντικαταστάθηκαν από πλάκες οπλισμένου σκυροδέματος, ενώ η νέα στέγη έγινε πάλι ξύλινη. Οι εξωτερικοί τοίχοι αρμολογήθηκαν προσεκτικά (Φωτ. 11.8).

Φωτ. 11.8. Μετά την αποκατάσταση (1980).

Διαπιστώνετε ότι η αποκατάσταση έγινε με σκοπό την ασφαλή επαναλειτουργία του κτιρίου, σεβόμενη όμως την αρχιτεκτονική του.
