# Kia Carens με πρόβλημα μίγματος

Μάρκα:	KIA
Μοντέλο:	Carens
Κινητήρας:	1.6 L
Κωδικός κινητήρα:	A6
Αριθμός κυλίνδρων:	4
Τύπος καυσίμου:	Βενζίνη
Σύστημα διαχείρισης του κινητήρα:	Bosch Motronic 7.9.1

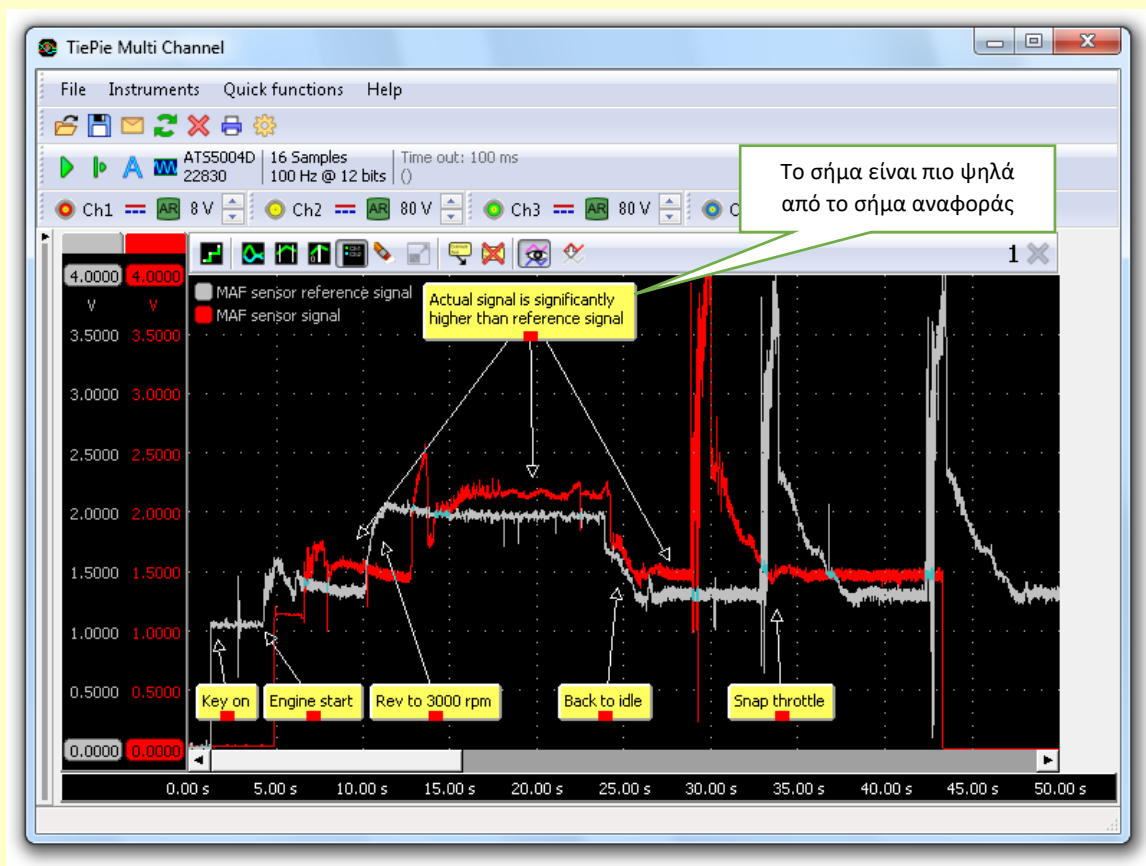
Εικόνα 1: το σήμα MAF είναι πολύ υψηλό

Παρά το γεγονός ότι η χρονική στιγμή του πραγματικού σήματος του αισθητήρα δεν είναι πανομοιότυπη με το σήμα αναφοράς, αναγνωρίζονται εύκολα τα διάφορα τμήματα. Αυτό που προσελκύει αμέσως την προσοχή, είναι ότι τα επίπεδα του πραγματικού σήματος είναι σημαντικά υψηλότερα από εκείνα του σήματος αναφοράς. Τα υψηλότερα επίπεδα σήματος μπορεί να δείχνουν μια δυσλειτουργία ή ένα βρώμικο αισθητήρα MAF, αλλά μπορεί επίσης να υποδεικνύουν ένα πρόβλημα γείωσης. Εάν η γείωση δεν είναι καλή, θα υπάρξει μια πτώση τάσης πάνω από τη σύνδεση της γείωσης, αναγκάζοντας το σήμα εξόδου του αισθητήρα να κινηθεί υψηλότερα. Στη συνέχεια έγινε μια επόμενη μέτρηση για να δοκιμάσουμε τις συνδέσεις γείωσης του αισθητήρα MAF και της ECU, και τα αποτελέσματα παρουσιάζονται στην Εικόνα 2.

Με αυτή τη διαδικασία έγινε μια μέτρηση στον αισθητήρα MAF. Αυτό καθιστά δυνατή τη σύγκριση διαφόρων εκδοχών των σημάτων. Η μέτρηση παρουσιάζεται στην Εικόνα 1.

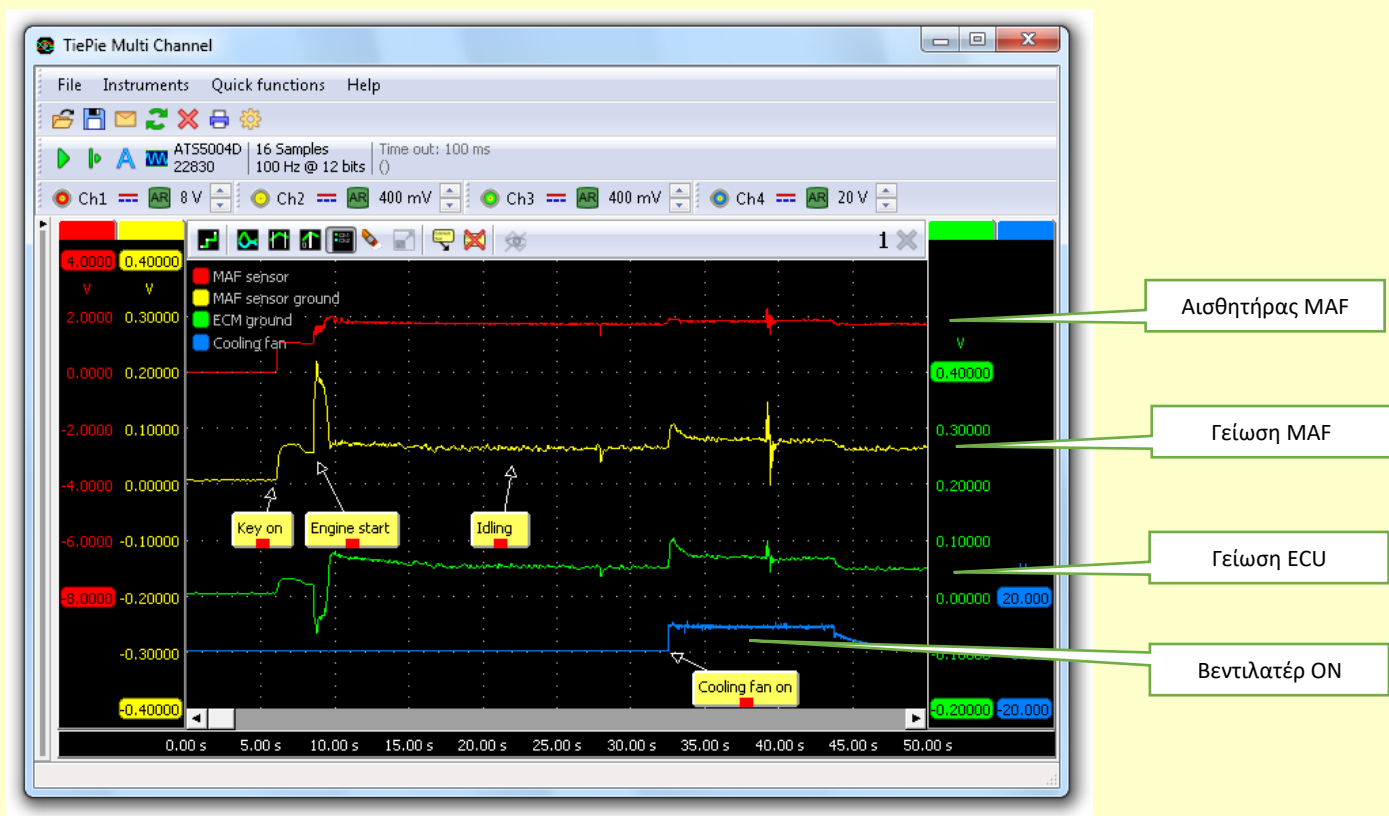
Εικόνα 2: Πτώση τάσης στις συνδέσεις γείωσης

Το κανάλι 1 (κόκκινο) δείχνει το σήμα του αισθητήρα MAF, το κανάλι 2 (κίτρινο) τη γείωση του αισθητήρα MAF και το κανάλι 3 (πράσινο) τη γείωση της ECU. Τα δύο σήματα γείωσης μετριούνται μεταξύ του (-) της μπαταρίας και του ακροδέκτη γείωσης του αισθητήρα / ECU, και δείχνουν την πραγματική πτώση τάσης. Το κανάλι 4 δείχνει την τροφοδοσία του ανεμιστήρα ψύξης, που χρησιμοποιήθηκε ως επιπλέον φορτίο, για να δούμε την επίδραση του μεγαλύτερου ρεύματος στην πτώση τάσης στη γείωση. Όταν ο κινητήρας είναι στο ρελαντί, η τάση στη γείωση πέφτει τόσο για την ECU όσο και στον αισθητήρα MAF και είναι σχεδόν 0,1 V. Πτώση τάσης μεγαλύτερη από 0,1 V είναι πολύ υψηλή και λόγος για να θεωρήσουμε ότι μια σύνδεση γείωσης είναι κακή. Μόλις ο ανεμιστήρας ψύξης ενεργοποιείται, η πτώση τάσης της γείωσης αυξάνει πάνω από 0,1 V, τόσο για τη γείωση του αισθητήρα MAF, όσο και για τη γείωση της ECU. Το σήμα εξόδου του αισθητήρα MAF δείχνει επίσης μια αύξηση, όταν ο ανεμιστήρας είναι σε λειτουργία.

Καθώς η πτώση τάσης εμφανίζεται και στη γείωση της ECU, η κακή σύνδεση θα πρέπει να είναι στη γείωση της ECU. Στη συνέχεια επιθεωρήθηκαν οι συνδέσεις γείωσης και μία σύνδεση γείωσης της ECU, βρέθηκε να είναι κακή. Η σύνδεση αφαιρέθηκε, καθαρίστηκε και συνδέθηκε ξανά. Τώρα οι πτώσεις τάσης ήταν μηδενικές.

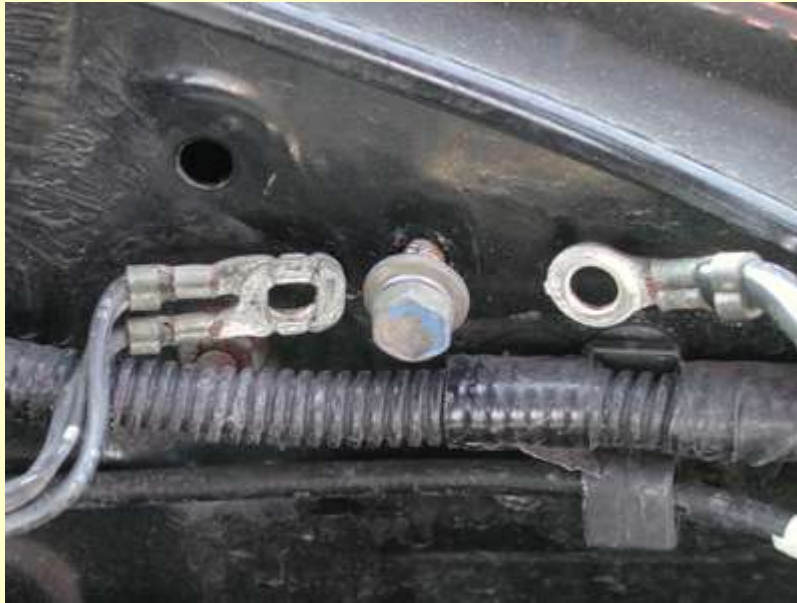
Εικόνα 3: Η κακή σύνδεση γείωσης

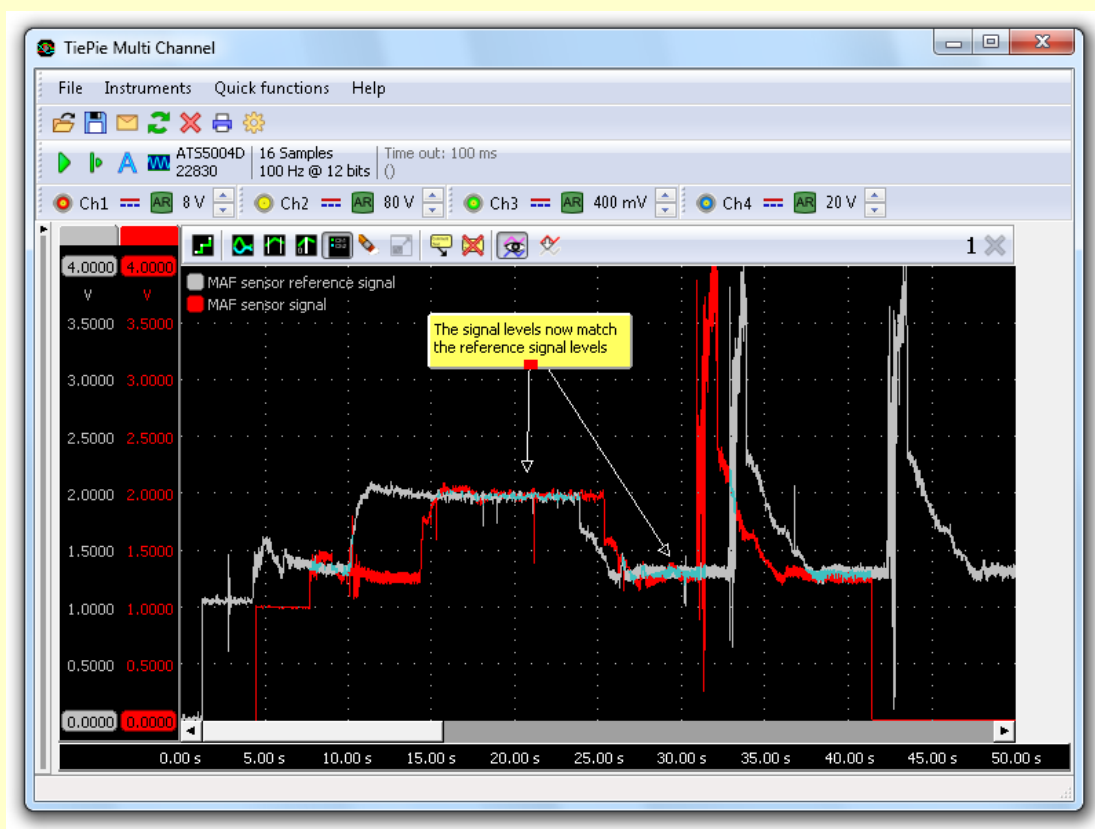
Για να επαληθεύσουμε ότι η επισκευή ήταν σωστή, επαναλάβαμε τη μέτρηση του αισθητήρα MAF. Αυτή τη φορά τα επίπεδα σήματος του αισθητήρα MAF ήταν ακριβώς τα ίδια με αυτά του σήματος αναφοράς και οι κωδικοί βλάβης δεν εμφανίστηκαν εκ νέου.

Εικόνα 4: το σήμα MAF είναι τώρα εντάξει
