Fiat Stilo με ελαττωματική ECU ή με πρόβλημα χρονισμού;

Μάρκα:	Fiat
Μοντέλο:	Stilo
Αριθμός κυλίνδρων	4
Τύπος καυσίμου:	Βενζίνη

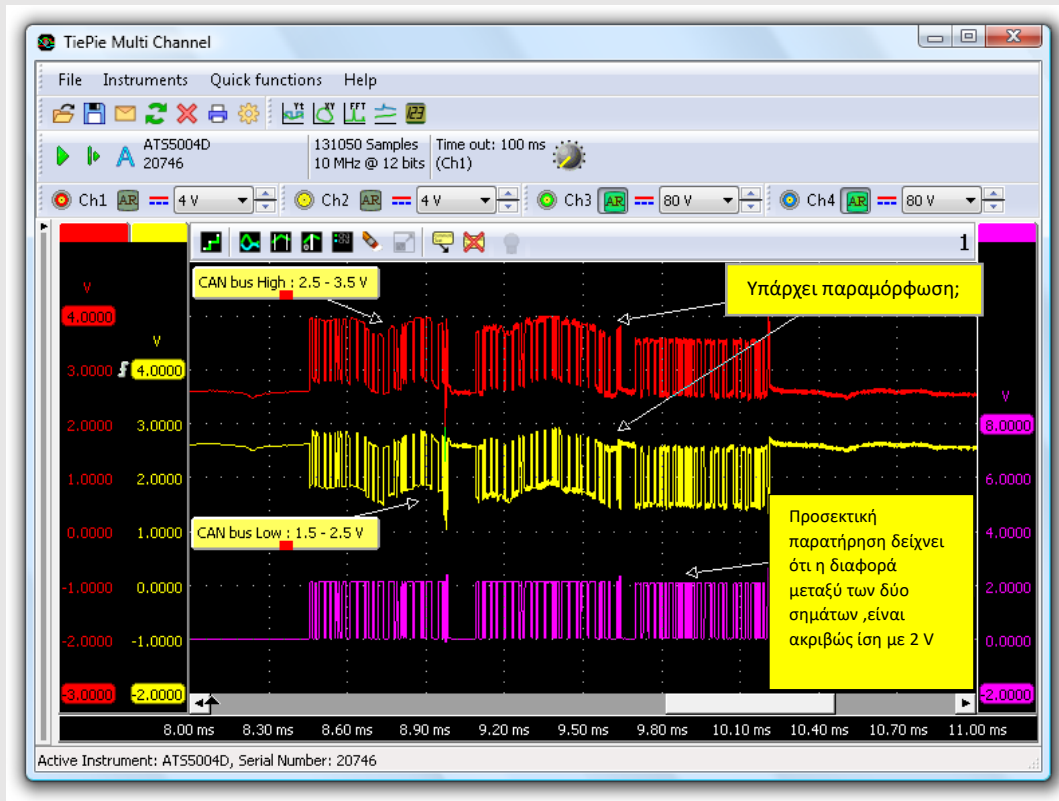
Ο έμπορος Fiat επικοινωνήσε μαζί μας για να πάρει τη γνώμη μας. Τους είπαμε να μετρήσουν τα σήματα του διαύλου CAN με ένα παλμογράφο διάγνωσης κατά τη διάρκεια των πρώτων στροφών. Πράγματι, μας έστειλαν τα σήματα μέτρησης και αυτά τα αναλύουμε εδώ. Μπορείτε να τα δείτε στο σχήμα 1. Φαίνεται ότι τα σήματα CAN bus είναι έντονα παραμορφωμένα. Ωστόσο, ο δίαυλος CAN bus μεταφέρει ένα διαφορικό σήμα για να μειώσει τις πιθανότητες λαθών εξ αιτίας εξωτερικών παρεμβολών. Το σήμα του διαύλου CAN φαίνεται να παραμορφώνεται, αλλά είναι σωστό, όπως μπορεί να δει κανείς στο διαφορικό σήμα που δημιουργείται μετά από την αφαίρεση του σήματος CAN-L από το σήμα CAN-H.

Σχήμα 1: Δεν υπάρχει πρόβλημα με τα σήματα διαύλου CAN

Η δυσκολία στην εκκίνηση πιθανότατα δεν προκαλείται από προβλήματα του διαύλου CAN. Αποφάσισαν λοιπόν, να μας φέρουν το αυτοκίνητο για να το ελέγξουμε.

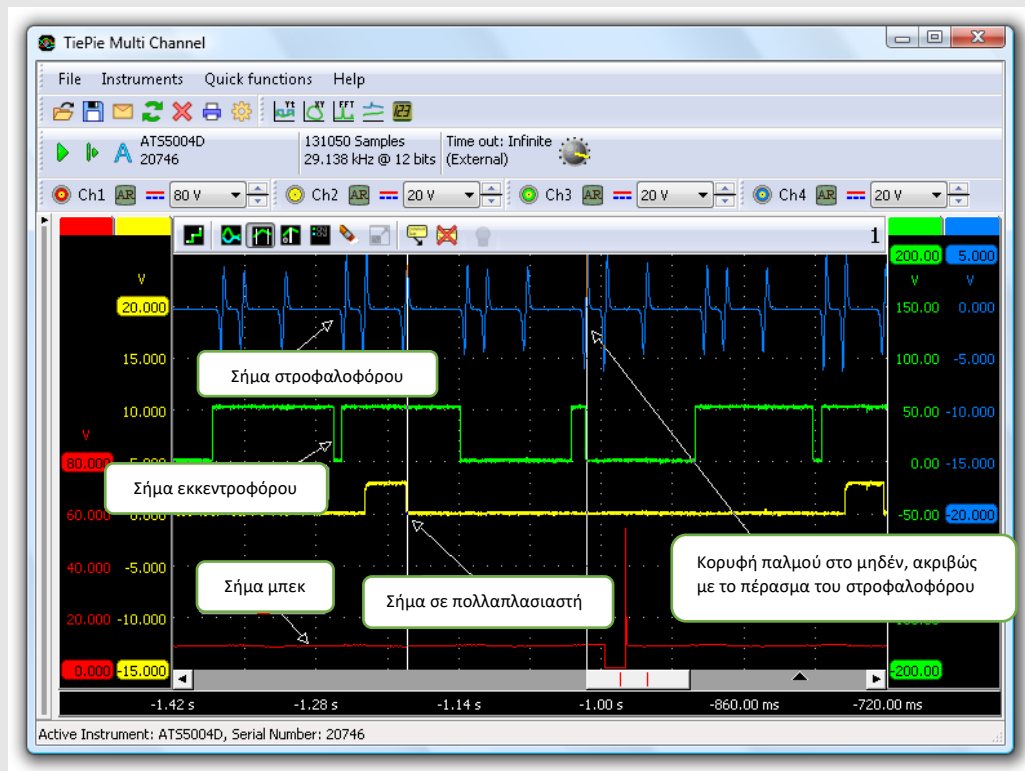
Το επόμενο βήμα ήταν να μετρήσουμε τα πιο σημαντικά σήματα εισόδου που χρειάζονται για την ECU, ώστε αυτή να παράγει σήματα ανάφλεξης και ψεκασμού: αυτά δεν ήταν άλλα από το σήμα του αισθητήρα εκκεντροφόρου και το σήμα του αισθητήρα στροφαλοφόρου άξονα. Επίσης μετρήθηκαν ο παλμός ανάφλεξης στον πολλαπλασιαστή και ο παλμός ψεκασμού. Αυτά μετρήθηκαν με ένα 4-κάναλο διαφορικό παλμογράφο αυτοκινήτων. Η χρήση του διαφορικού παλμογράφου έχει το πλεονέκτημα ότι τα καλώδια μπορούν να συνδεθούν με οποιοδήποτε τρόπο, χωρίς τον κίνδυνο δημιουργίας βραχυκυκλώματος μέσω του οργάνου. Όλα τα απαιτούμενα σήματα φάνηκε ότι υπήρχαν (Σχήμα 2).

Σχήμα 2: Σήματα με το πάτημα της μίζας, αλλά ο κινητήρας δεν ξεκινά

Το σφάλμα αναγνωρίστηκε εύκολα καθώς η κυματομορφή ανάφλεξης και μπεκ ήταν εντελώς μετατοπισμένη μεταξύ των δύο μετρήσεων (σχήματα 2 και 3). Μετά από κάποιες μετρήσεις και υπολογισμούς καταλήξαμε στο συμπέρασμα ότι στην κατάσταση που δεν έπαιρνε εμπρός ο κινητήρας (Σχήμα 2), η στιγμή της ανάφλεξης και η στιγμή του ψεκασμού ήταν μετατοπισμένες κατά 180° σε σχέση με την αρχική κατάσταση (Σχήμα 3). Αυτό σημαίνει ότι τα μπουζί θα δώσουν σπινθήρα στη χαμηλότερη θέση του εμβόλου.

Δείτε στο Σχήμα 3 τη σωστή κυματομορφή ψεκασμού και ανάφλεξης. Στο σχήμα 2 ο παλμός ανάφλεξης παράγεται όταν το σήμα του εκκεντροφόρου βρίσκεται στο δεύτερο μεγαλύτερο και υψηλότερο μέρος του παλμού (κινητήρας που δεν παίρνει εμπρός). Στο σχήμα 3 αυτός ο παλμός βρίσκεται στο πρώτο μακρύτερο κατώτερο τμήμα του παλμού του εκκεντροφόρου (σωστή θέση και κινητήρας που έχει πάρει εμπρός).

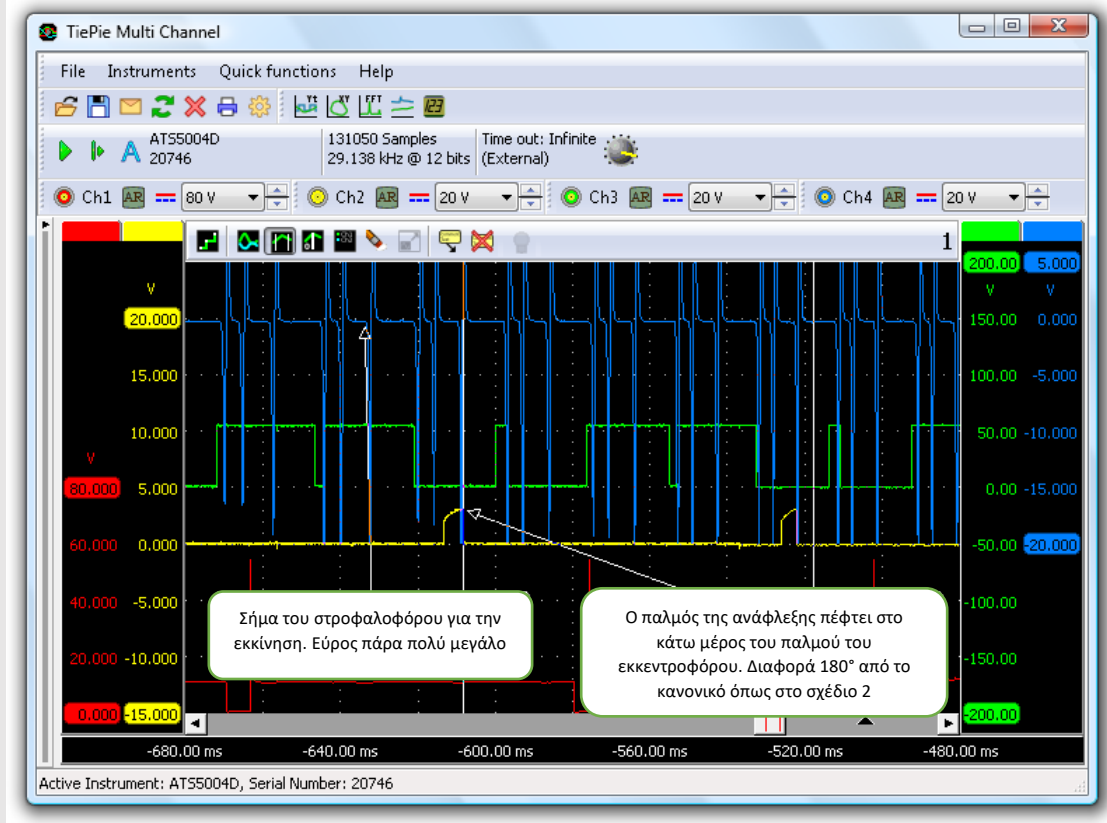
Αλλά γιατί παρόλα αυτά δεν παίρνει μπρος το αυτοκίνητο; Συνεχίσαμε να πατάμε μίζα μετρώντας παράλληλα και τα σήματα, μέχρι που τελικά το αυτοκίνητο πήρε εμπρός (Σχήμα 3).

Σχήμα 3: Σήματα στο πάτημα της μίζας και στην εκκίνηση του κινητήρα

Στην οθόνη του παλμογράφου αυτοκινήτων είναι ορατά τα παρακάτω σήματα:

- Το πρώτο πάνω σήμα (μπλε) είναι το σήμα του επαγωγικού αισθητήρα στροφαλοφόρου άξονα. Αυτός ο αισθητήρας παράγει πάντα ένα εναλλασσόμενο ημιτονοειδές σήμα. Ο σφόνδυλος ή βολάν έχει δόντια, τα οποία καθώς περιστρέφεται, περνούν από τον αισθητήρα σε πολύ κοντινή απόσταση. Όταν ένα δόντι πλησιάζει τον αισθητήρα, η τάση αυξάνεται σε θετική κατεύθυνση (πάνω). Όταν το δόντι απομακρύνεται από τον αισθητήρα, η τάση γίνεται αρνητική. Το σήμα που βλέπουμε εδώ για το Fiat Stilo, έχει μια μορφή λίγο αξιοσημείωτη, καθώς έχει δύο "παλμούς" τον ένα κοντά στον άλλο, μετά δείχνει μια μικρή καθυστέρηση, και στη συνέχεια, εμφανίζει ένα άλλο μονό παλμό. Αυτό το μοτίβο επαναλαμβάνεται δύο φορές για κάθε περιστροφή του στροφαλοφόρου άξονα.

- Το δεύτερο σήμα (πράσινο) είναι το σήμα του αισθητήρα εκκεντροφόρου. Αυτός ο αισθητήρας είναι ένας αισθητήρας Hall, που όταν ενεργοποιείται κάνει την έξοδο (σήμα) μηδέν. Συνεπώς, αυτός ο αισθητήρας δημιουργεί πάντα ένα σήμα τετραγωνικής κυματομορφής, σε αυτή την περίπτωση μεταξύ 0 και +5 V. Δεδομένου ότι ο εκκεντροφόρος περιστρέφεται με τις μισές στροφές σε σχέση τις στροφές του στροφαλοφόρου άξονα, ο παλμός ανάφλεξης για έναν κύλινδρο πρέπει να εμφανίζεται μία φορά σε κάθε περιστροφή του εκκεντροφόρου (σ.σ.: η μορφή του σήματος του εκκεντροφόρου εξαρτάται από τη διάταξη των δοντιών αναφοράς του εκκεντροφόρου).

- Το τρίτο σήμα (κίτρινο) είναι ο παλμός που αποστέλλεται από την ECU στη μονάδα ανάφλεξης. Στην ανερχόμενη ακμή του παλμού, το ρεύμα θα αρχίσει να ρέει μέσω του πρωτεύοντος πηνίου. Όσο διαρκεί ο παλμός, το ρεύμα ρέει μέσα στο πρωτεύον πηνίο. Η άκρη του παλμού είναι η στιγμή της ανάφλεξης, όπου κόβεται το ρεύμα στο πηνίο.

- Το τέταρτο σήμα (κόκκινο) είναι το σήμα από το μπεκ.

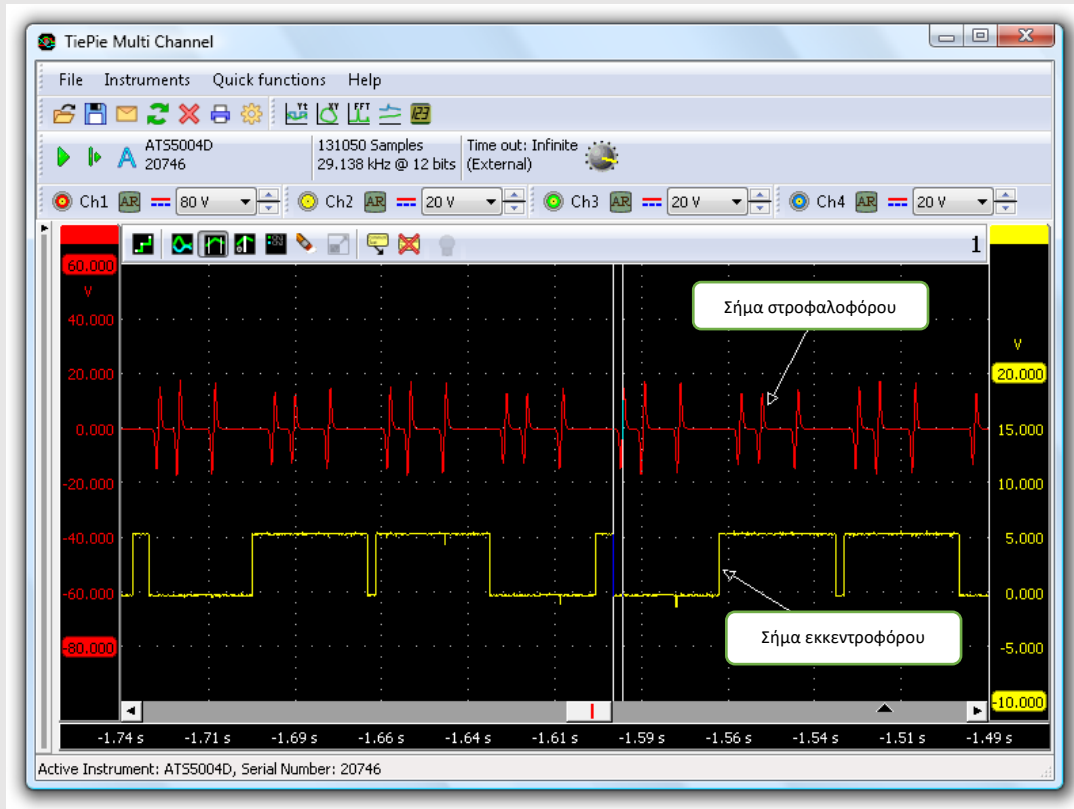
Ο χρονισμός σε αυτό το αυτοκίνητο ήταν σημαντικά διαφορετικός από το αυτοκίνητο με το πρόβλημα. Το Σχήμα 4 δείχνει το σωστό χρονισμό του στροφαλοφόρου και του εκκεντροφόρου.

Εικόνα 4: Σωστά σήματα χρονισμού

Για να δούμε τη διαφορά, τοποθετούμε τους κατακόρυφους δρομείς του παλμογράφου σε δύο καίριες θέσεις: Τη γραμμή του πρώτου δρομέα (1) την τοποθετούμε στο πτωτικό άκρο του μικρού παλμού του αισθητήρα Hall του εκκεντροφόρου και τη γραμμή του δεύτερου δρομέα (2) την τοποθετούμε στο σημείο διέλευσης (μηδέν) του επαγωγικού αισθητήρα του στροφαλοφόρου άξονα. Αυτές οι θέσεις είναι σαφώς διαφορετικές στο αυτοκίνητο που λειτουργεί σωστά, αν τις συγκρίνουμε με τις ίδιες στο προβληματικό αυτοκίνητο. Αποδεικνύεται, ότι το αυτοκίνητο με το πρόβλημα έχει απλώς ένα σφάλμα χρονισμού μεταξύ εκκεντροφόρου και στροφαλοφόρου άξονα, όπου ο εκκεντροφόρος μένει πολύ πίσω.

Με την πρώτη ματιά, δεν υπήρχε κάτι που να παραπέμπει σε μια εσφαλμένη ρύθμιση. Το αυτοκίνητο σύμφωνα με το μηχανικό πήγαινε καλά και δεν είχε άλλα προβλήματα. Ωστόσο, πρέπει να υπήρχε κάποιο πρόβλημα, δεδομένου ότι ο λανθασμένος χρονισμός εκκεντροφόρου προκαλεί πάντα απώλεια ισχύος. Αργότερα αποδείχθηκε ότι για τον έλεγχο και τη ρύθμιση του χρονισμού του κινητήρα χρησιμοποιήθηκαν λάθος εργαλεία ρύθμισης. Ο προσδιορισμός της βλάβης και της επισκευής είχε στο τέλος κόστος (πολύ μεγάλο).
